学校施設改修の 事前調査結果について

教育委員会事務局 教育総務課

施設の現状 1 (有終南小学校)

施設の現状3 (富田小学校)

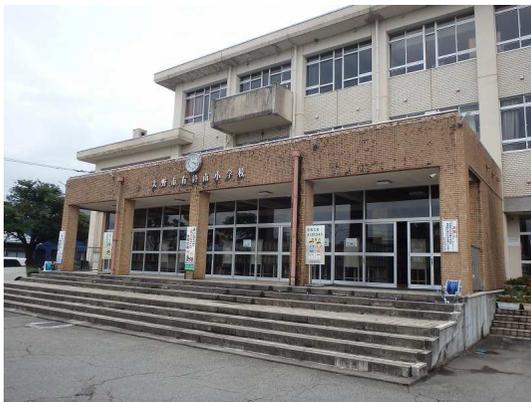
児童玄関

- ・ 階段や壁のタイルが割れている
- ・ 段差が多く、スロープがない

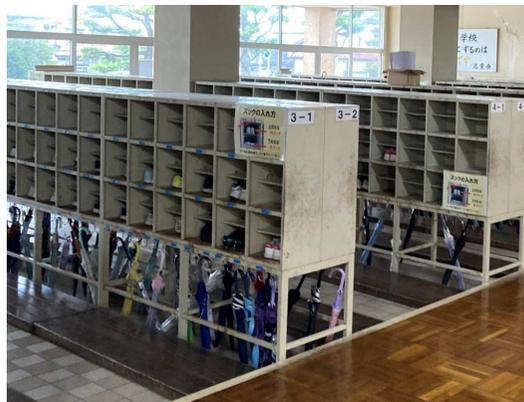
児童玄関

- ・ 長靴が入らない下足入
- ・ 使いにくい傘立

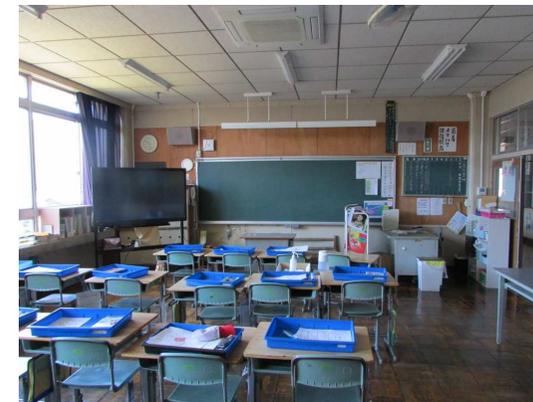
普通教室

- ・ 床、天井等の劣化

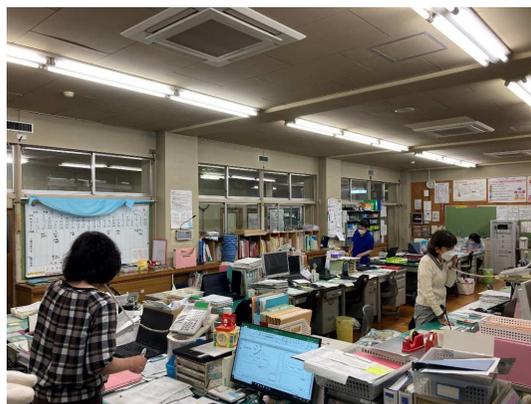
職員室

- ・ 非常に狭く、増員が不可

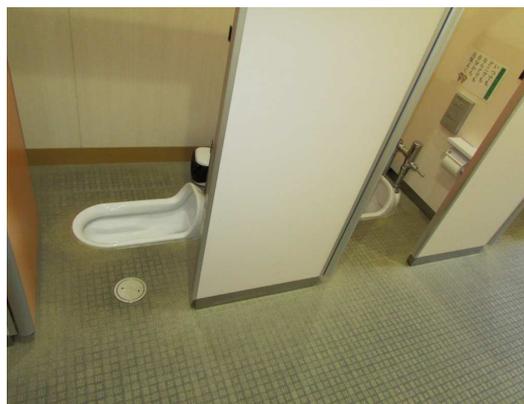
児童トイレ

- ・ 和便器が多く不便

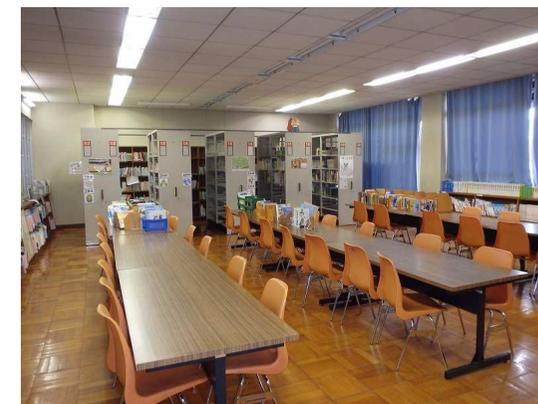
図書室

- ・ 冷房がなく使いにくい書架

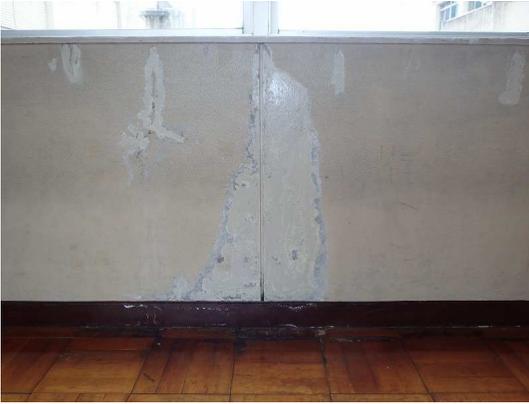
内壁
・漏水による内装塗膜の剥離多数

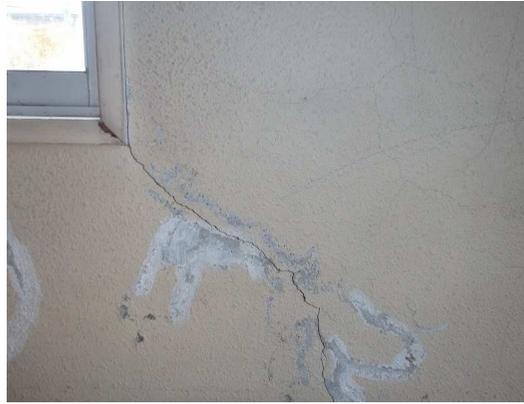
内壁
・クラックがある

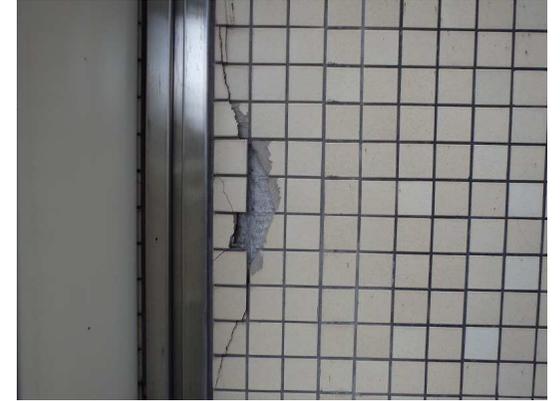
外壁
・タイルの浮きやクラックがある

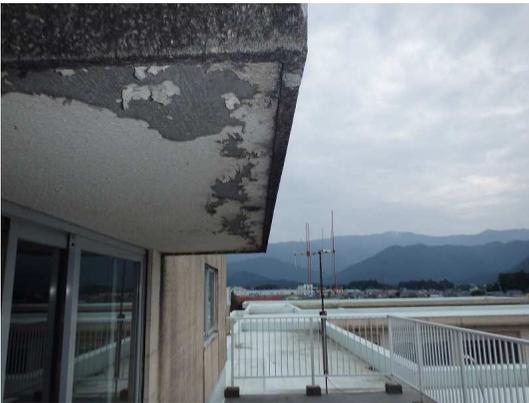
校舎軒下
・塗膜剥離、鉄筋の露出あり

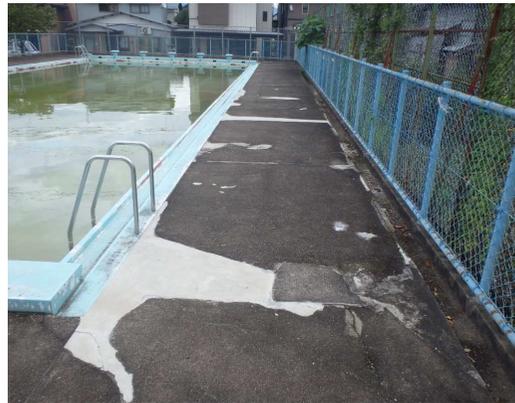
プール
・プールサイドのモルタル剥離

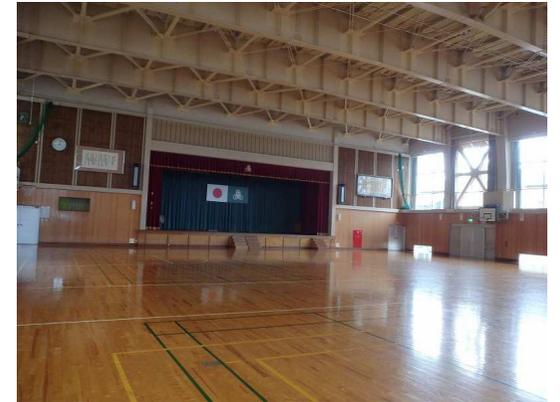
体育館
・一部暗幕の不具合
アリーナはLED照明改修済み

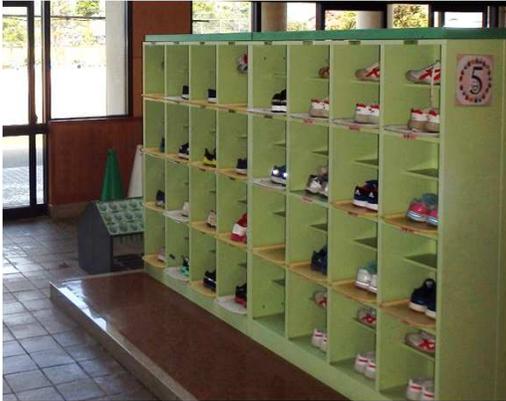
児童玄関
・経年劣化は少ないが
長靴が入らない下足入

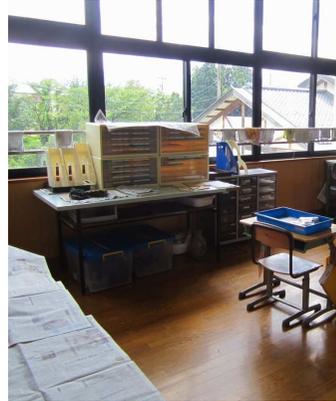
普通教室
・収納が少なく、窓際にも棚を置いている

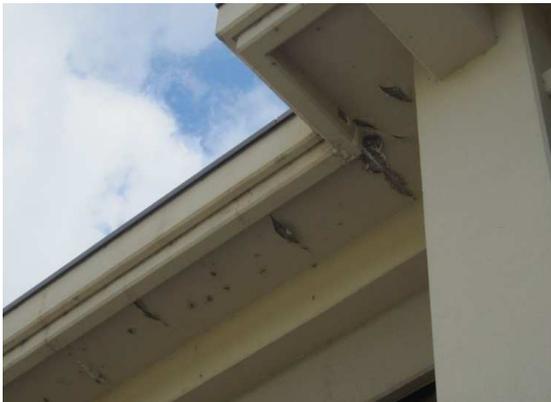
校舎軒下
・塗膜剥離あり

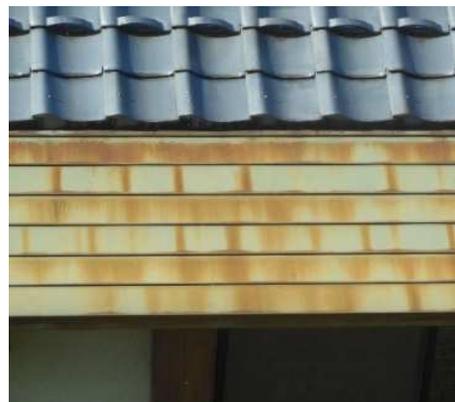
ランフォーム棟
・屋根が一部錆ている

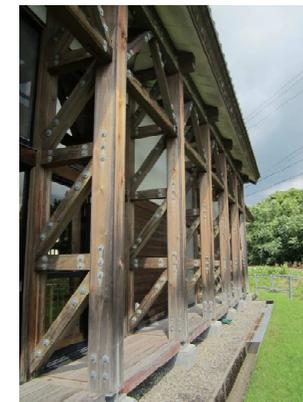
ランフォーム棟
・構造材(木部)の劣化
・床材の劣化

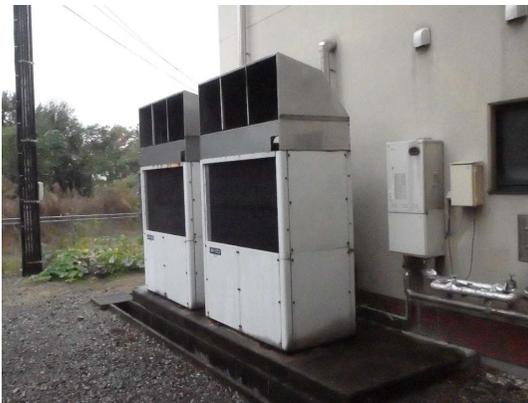
室外機

- ・設置後20年の室外機
耐用年数が経過し故障が頻発している

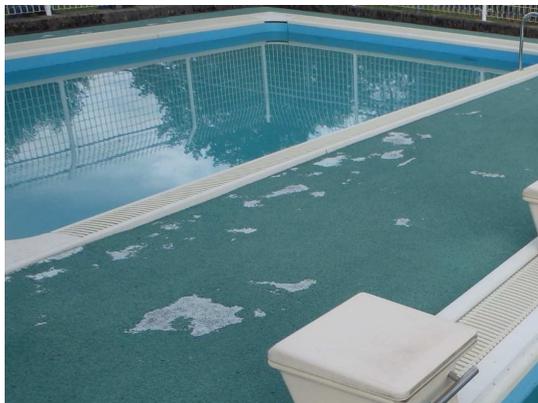
プール

- ・プール床の仕上げ材剥離

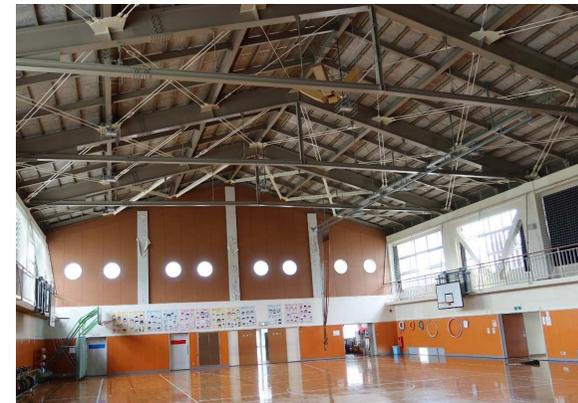
体育館

- ・全体に老朽化している
アリーナはLED照明改修済み

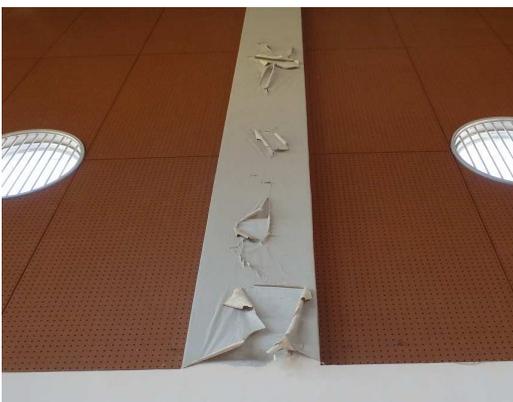
体育館壁

- ・壁の剥離

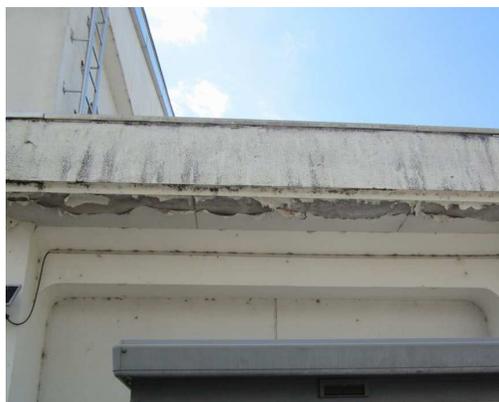
体育館軒下

- ・塗膜剥離あり
