学びの里「めいりん」雨漏りの原因調査の結果について

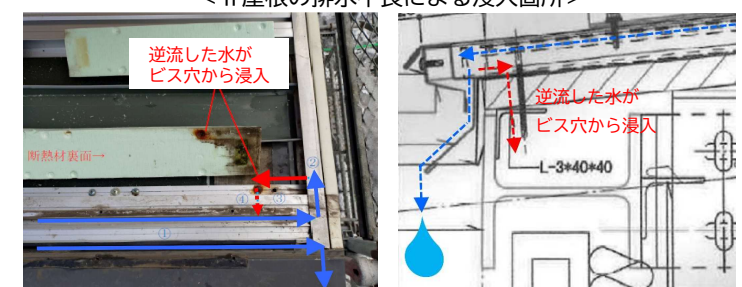
<p><ii 屋根の排水不良による浸入箇所></p>

調査箇所			考察
①講堂横トド・2階ｷﾞﾀﾘｰ	②保健室・和室中	③2階和室屋根	<p><漏水の原因> 漏水の原因は、<u>部材の劣化によるもの、屋根の排水不良によるものである</u>ことを特定。</p> <p>i 部材の劣化による浸入箇所</p> <ul style="list-style-type: none"> ・外壁材（外壁材のクラックや継目の破損） ・外部シーリング（外壁材と外壁材、サッシとサッシ、鉄骨と鉄骨、ガラスと鉄骨の接合部、トップライト周囲など） <p>ii 屋根の排水不良による浸入箇所</p> <p>2階屋根の軒先（西、南、東面全体）</p>

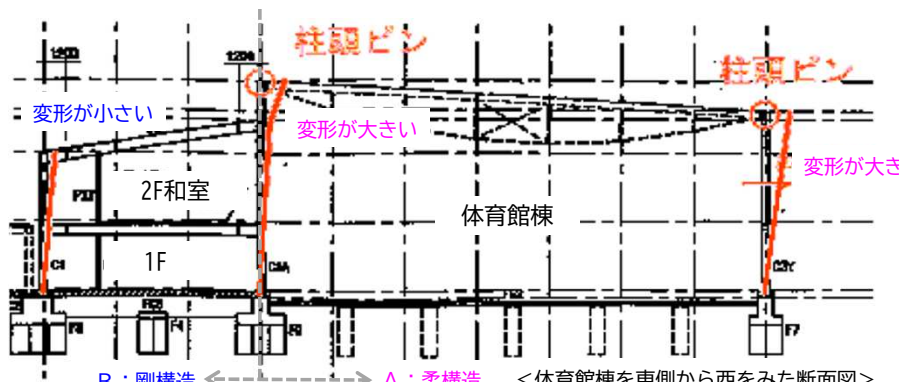
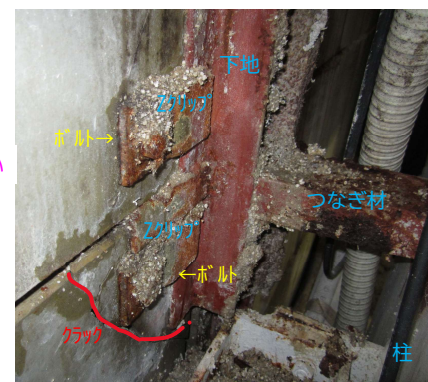
建物の特徴	見解	結果
<p>◆講堂・体育館・プールは構造的に一体となった一棟の建物である。</p> <p>◆講堂等の部分(A)は柱梁の接合部が自由に動く柔構造、2階がある部分(B)は柱梁の接合部が動かない剛構造と、2種類の構造形式で構成されている。</p>	<p>◆Aの柔構造部分では、張弦梁がたわむとその力が柱に伝わりやすい。</p> <p>◆Bの剛構造部分では比較的剛性が高い。</p> <p>◆剛構造部分でも建物全体の变形の影響を受けると考えられる。</p> <p>◆外装材（押出成形セメント板）は単純な曲げには比較的耐えられるが、ひねりに対しては弱い。</p> <p>※上記見解については、学識経験者に確認済</p>

<p>B：剛構造 ← A：柔構造 <体育館棟を東側から西をみた断面図></p>	<p>①張弦梁のたわみ：積雪時のたわみは構造体の規定値の許容範囲内であった。</p> <p>②柱・梁の变形量：地震時と風荷重時における变形量も規定値の許容範囲内であった。</p> <p>③建物全体の構造变形：梁のたわみが柱に加わり、柱が外側に傾き外装材にひねりを生じさせている。</p> <p>④外装材の損傷：③の動きによって外装材が損傷している。</p>

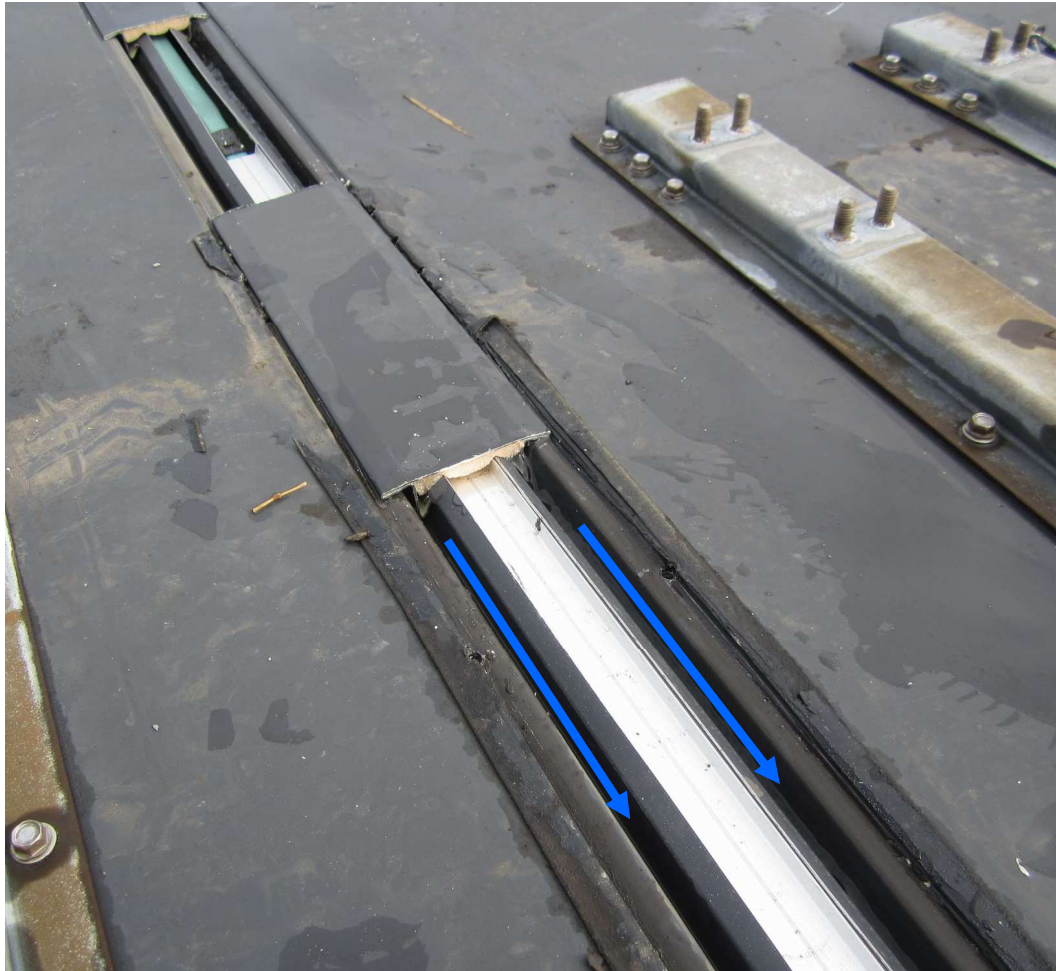
■③2階和室屋根調査時

↑屋根材のジョイント部分（キャップ）を外したところ

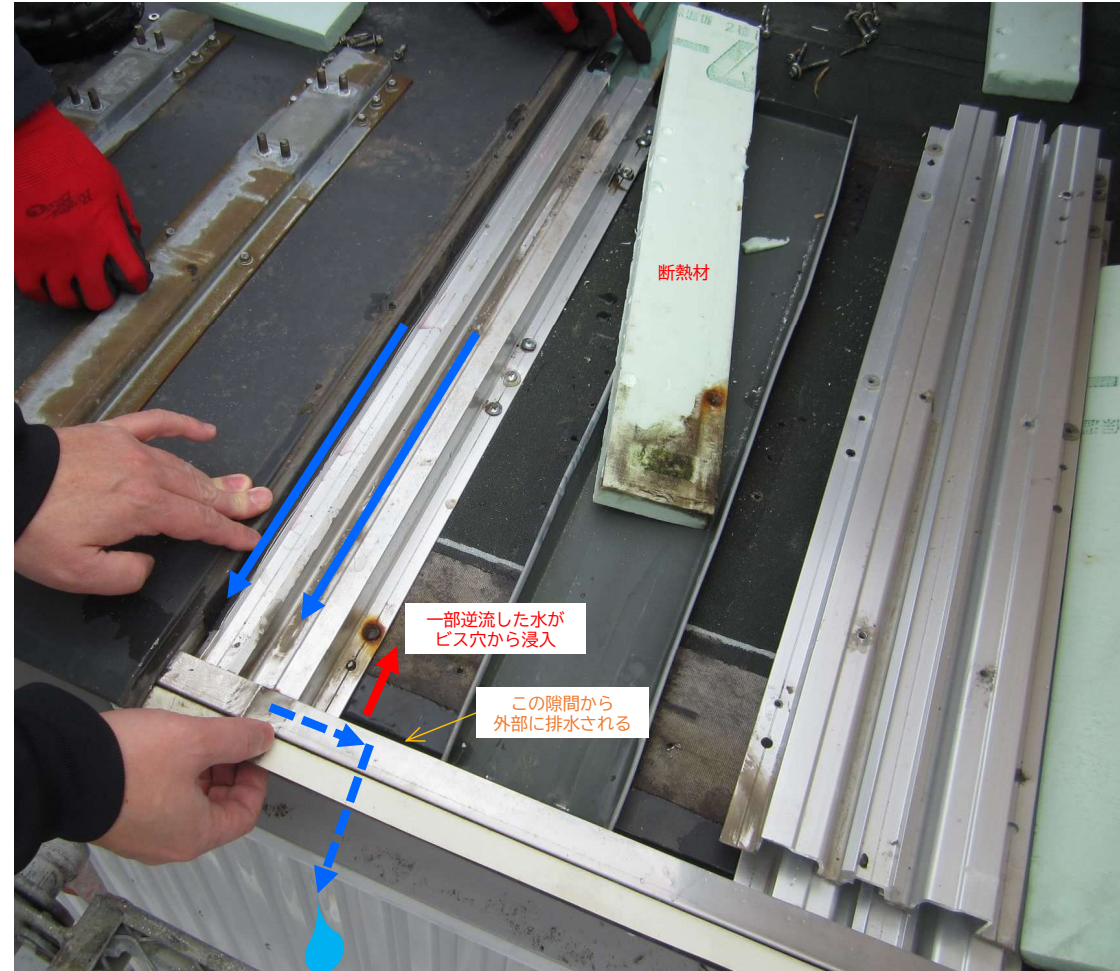
↑屋根材を外したところ
