園外活動箇所対策必要箇所位置図

記入機関	大野市
------	-----

保育施設名	あかね保育園
合同点検実施日	令和元年7月8日
対策必要箇所数	1箇所

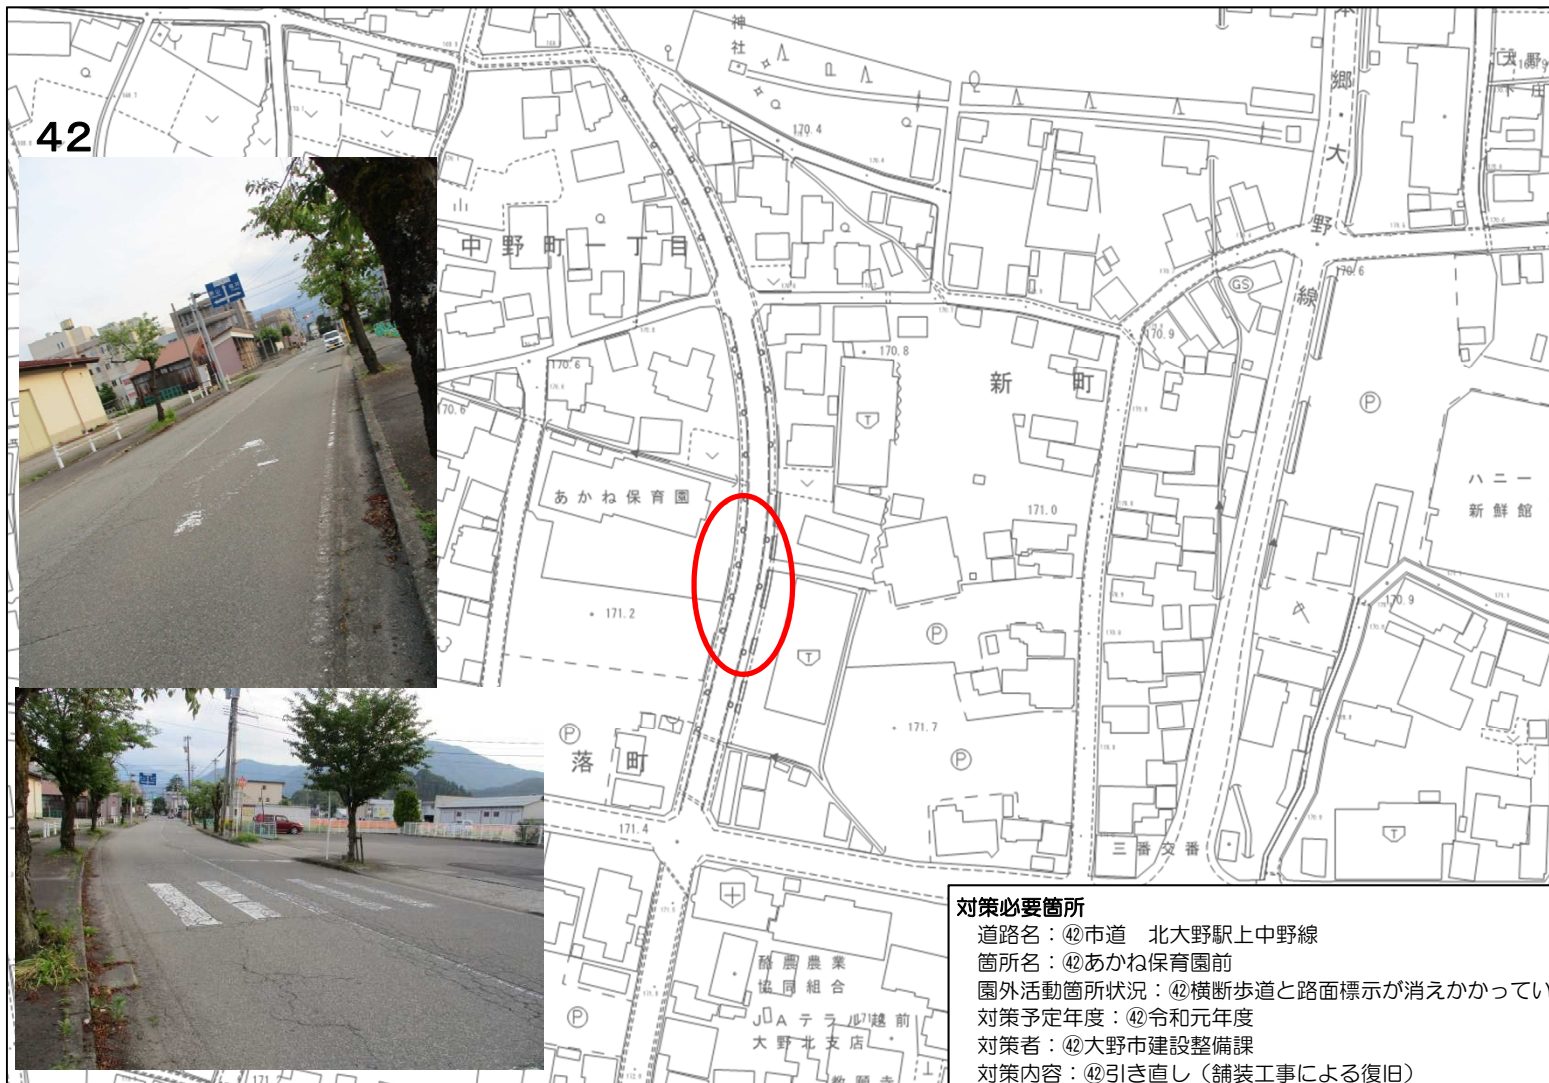
対策必要箇所	
道路名	㊸市道 北大野駅上中野線
箇所名	㊸あかね保育園前
園外活動箇所状況	㊸横断歩道と路面標示が消えかかっている
対策予定年度	㊸令和元年度
対策者	㊸大野市建設整備課
対策内容	㊸引き直し（舗装工事による復旧）

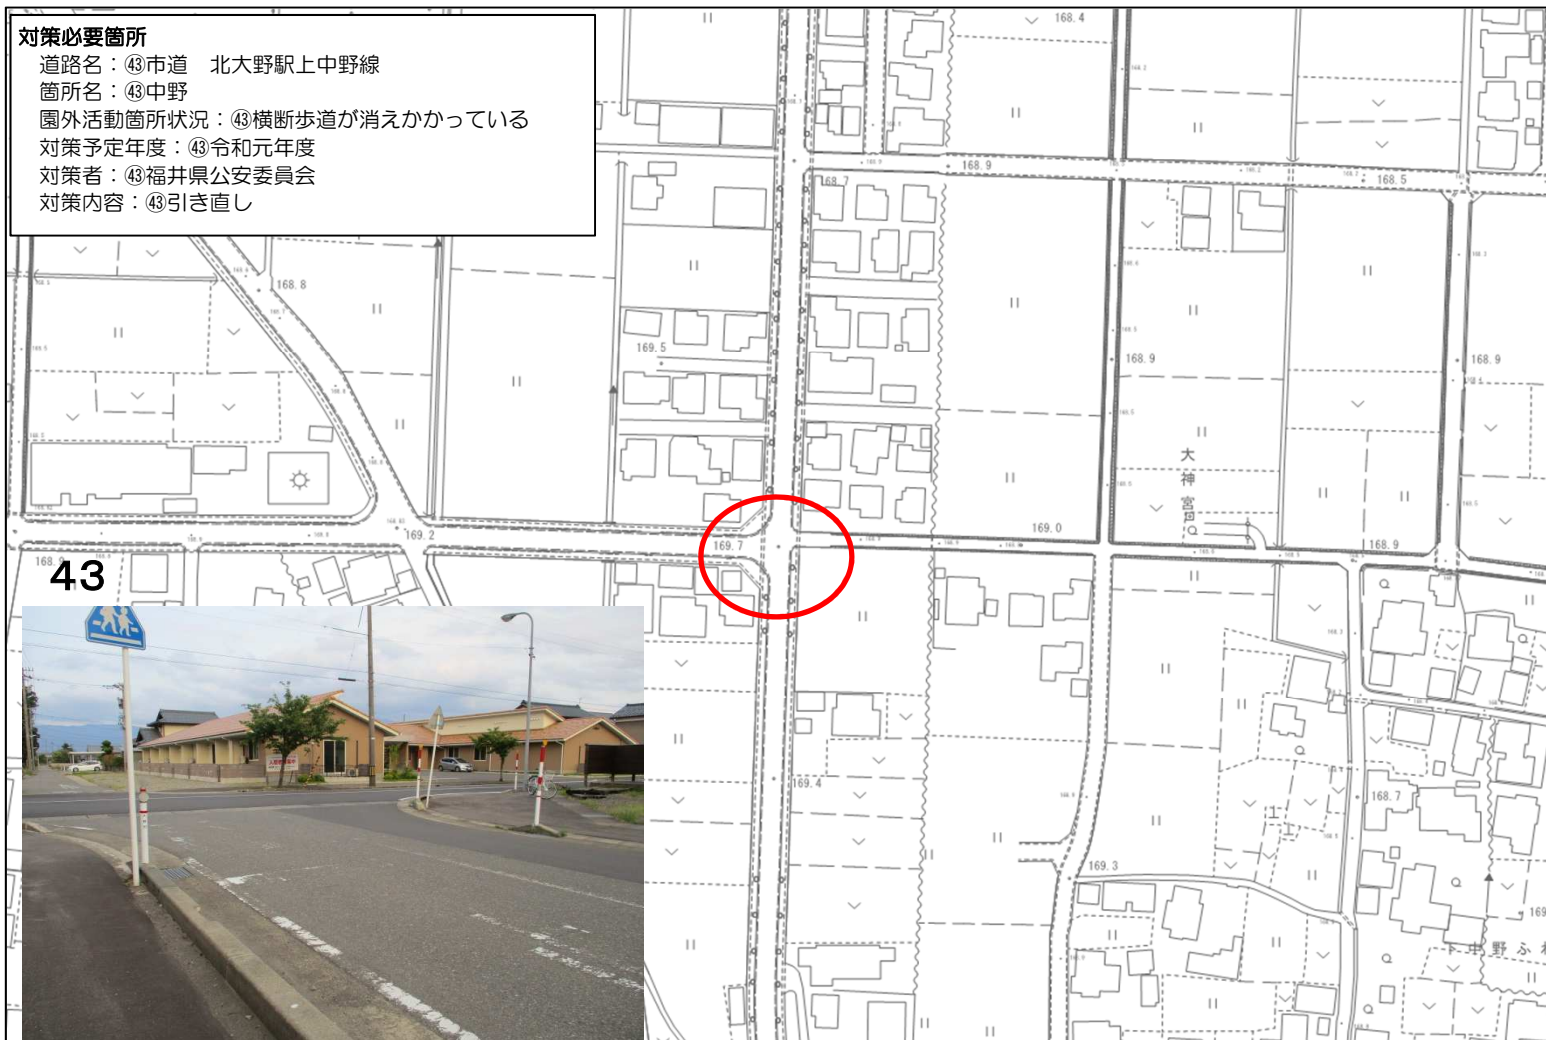
道路名：④市道 北大野駅上中野線
 箇所名：④中野
 園外活動箇所状況：④横断歩道が消えかかっている
 対策予定年度：④令和元年度
 対策者：④福井県公安委員会
 対策内容：④引き直し

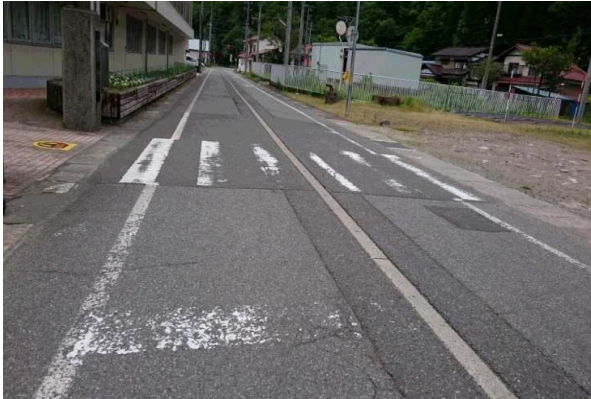
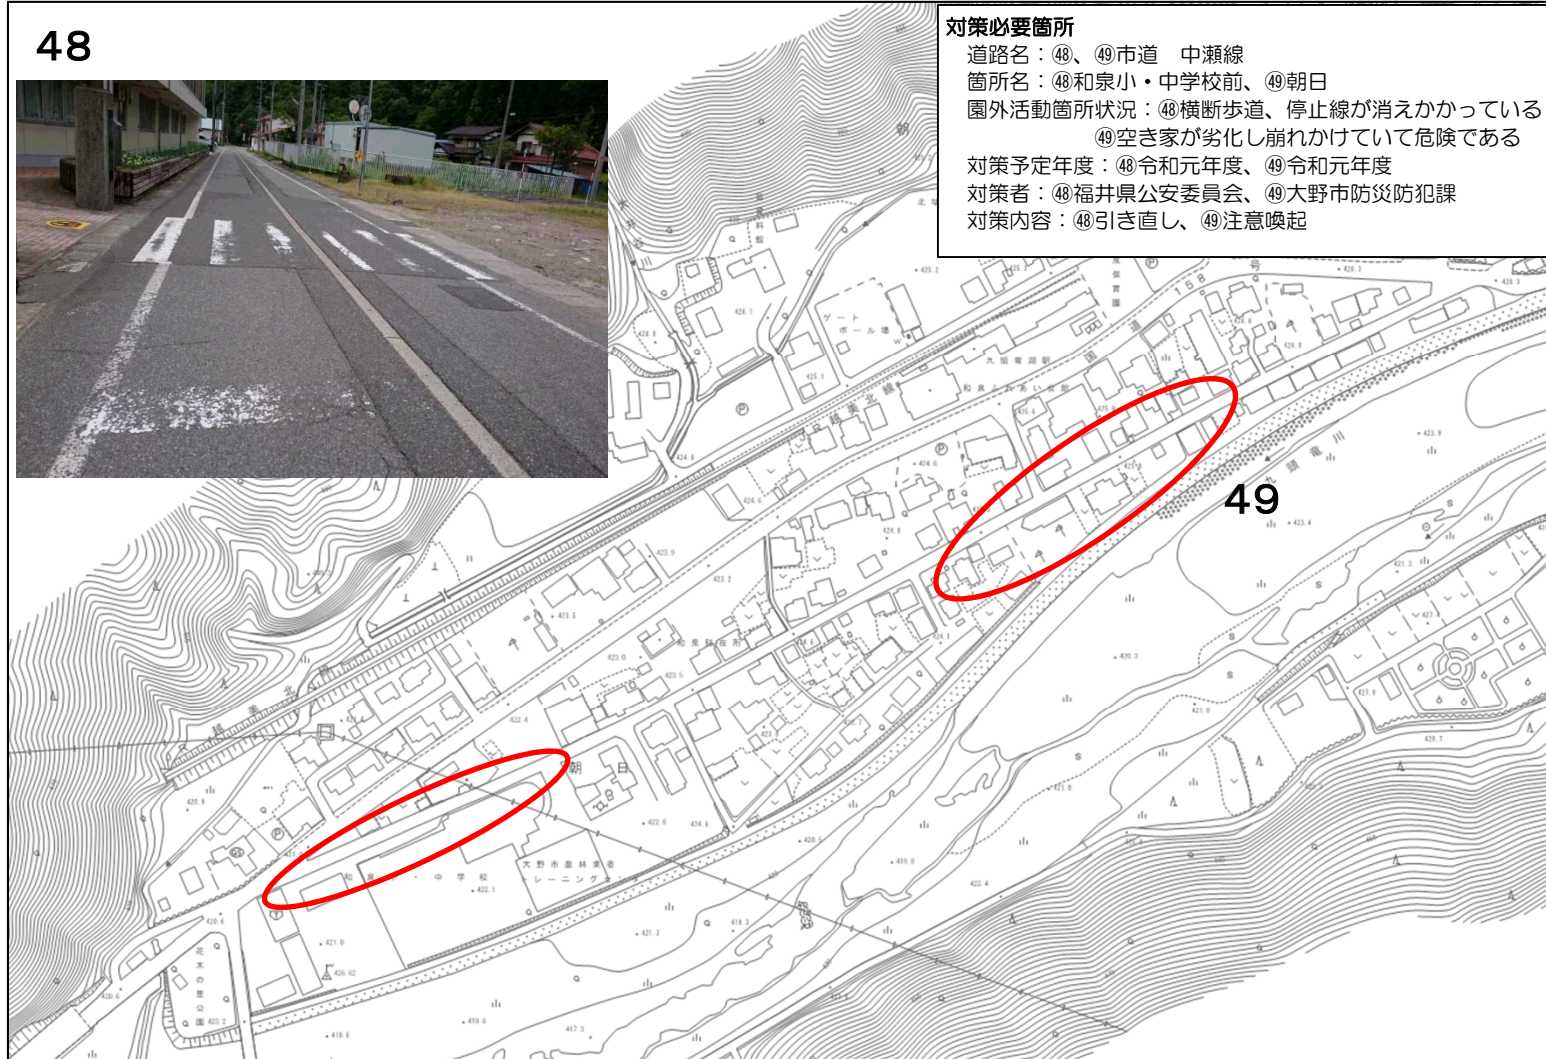
48

対策必要箇所
 道路名：④⑧、④⑨市道 中瀬線
 箇所名：④⑧和泉小・中学校前、④⑨朝日
 園外活動箇所状況：④⑧横断歩道、停止線が消えかかっている
 ④⑨空き家が劣化し崩れかけていて危険である
 対策予定年度：④⑧令和元年度、④⑨令和元年度
 対策者：④⑧福井県公安委員会、④⑨大野市防災防犯課
 対策内容：④⑧引き直し、④⑨注意喚起

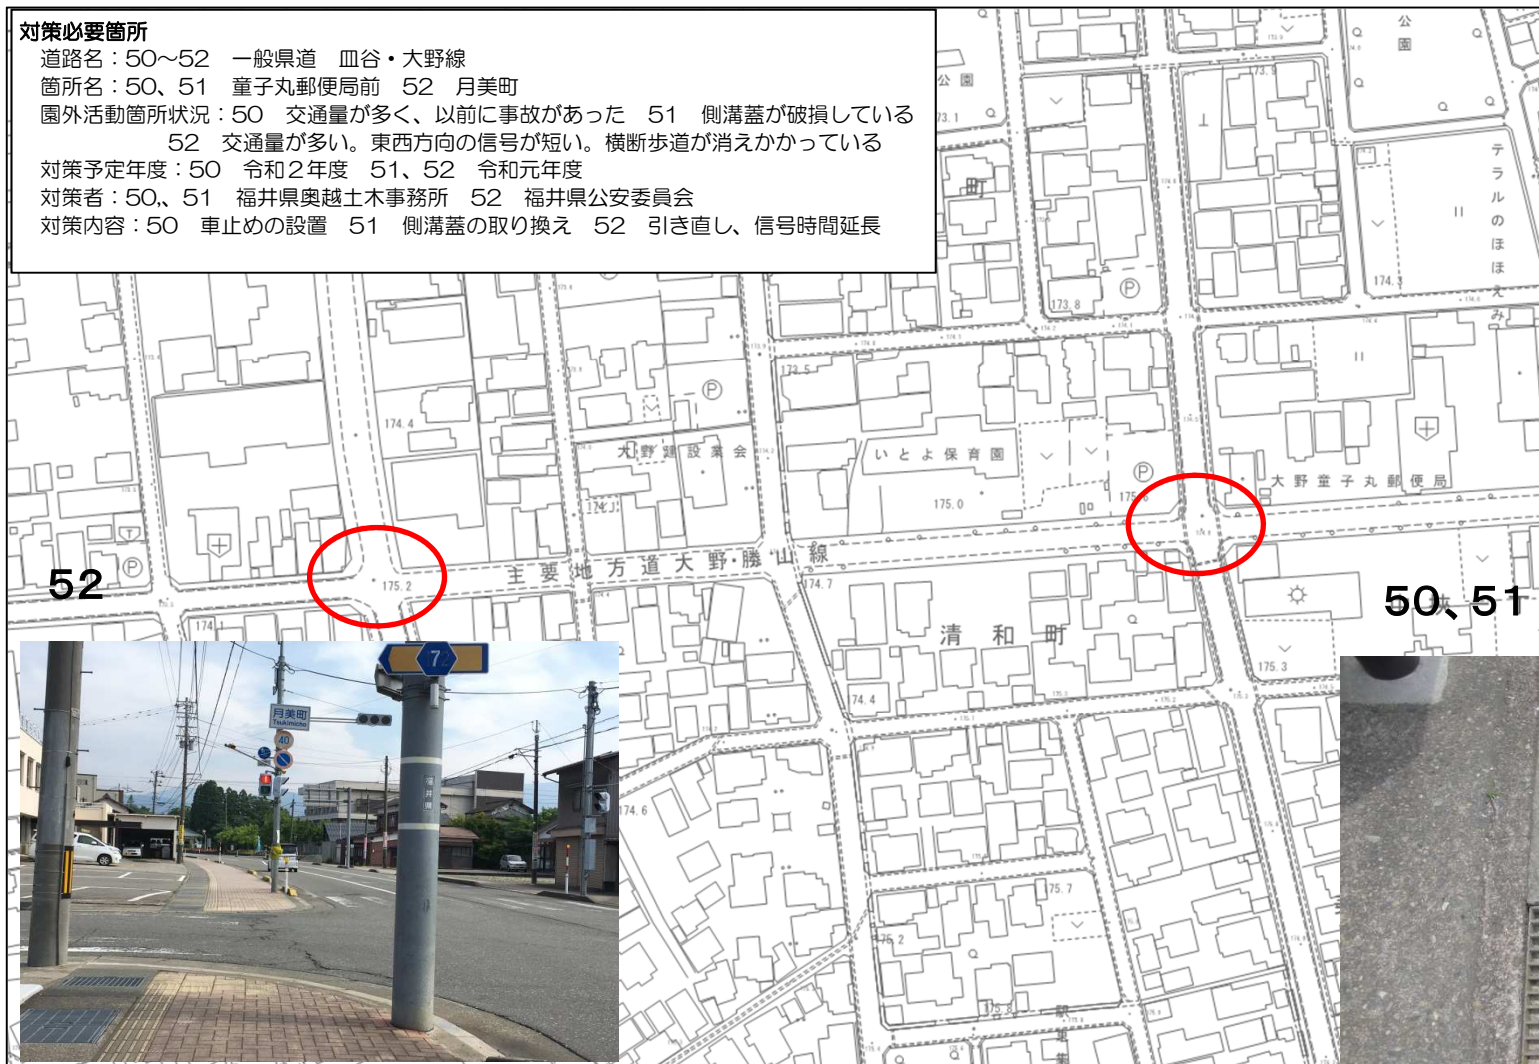
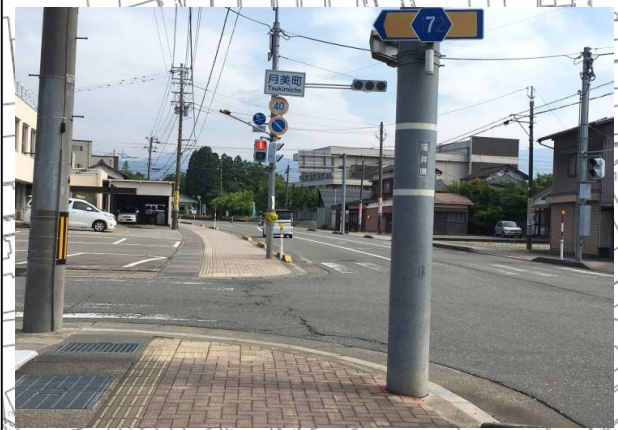
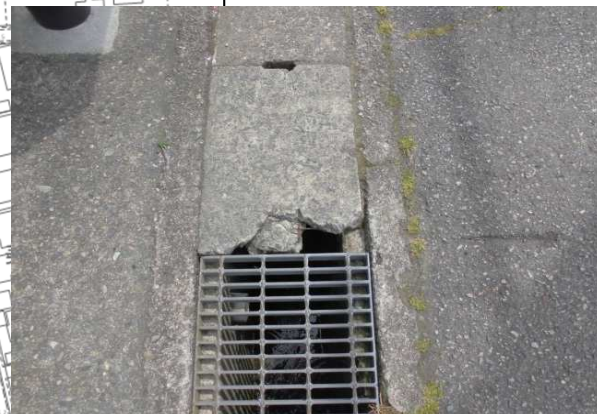
園外活動箇所状況：50 交通量が多く、以前に事故があった 51 側溝蓋が破損している

52 交通量が多い。東西方向の信号が短い。横断歩道が消えかかっている

対策内容：50 車止めの設置 51 側溝蓋の取り換え 52 引き直し、信号時間延長

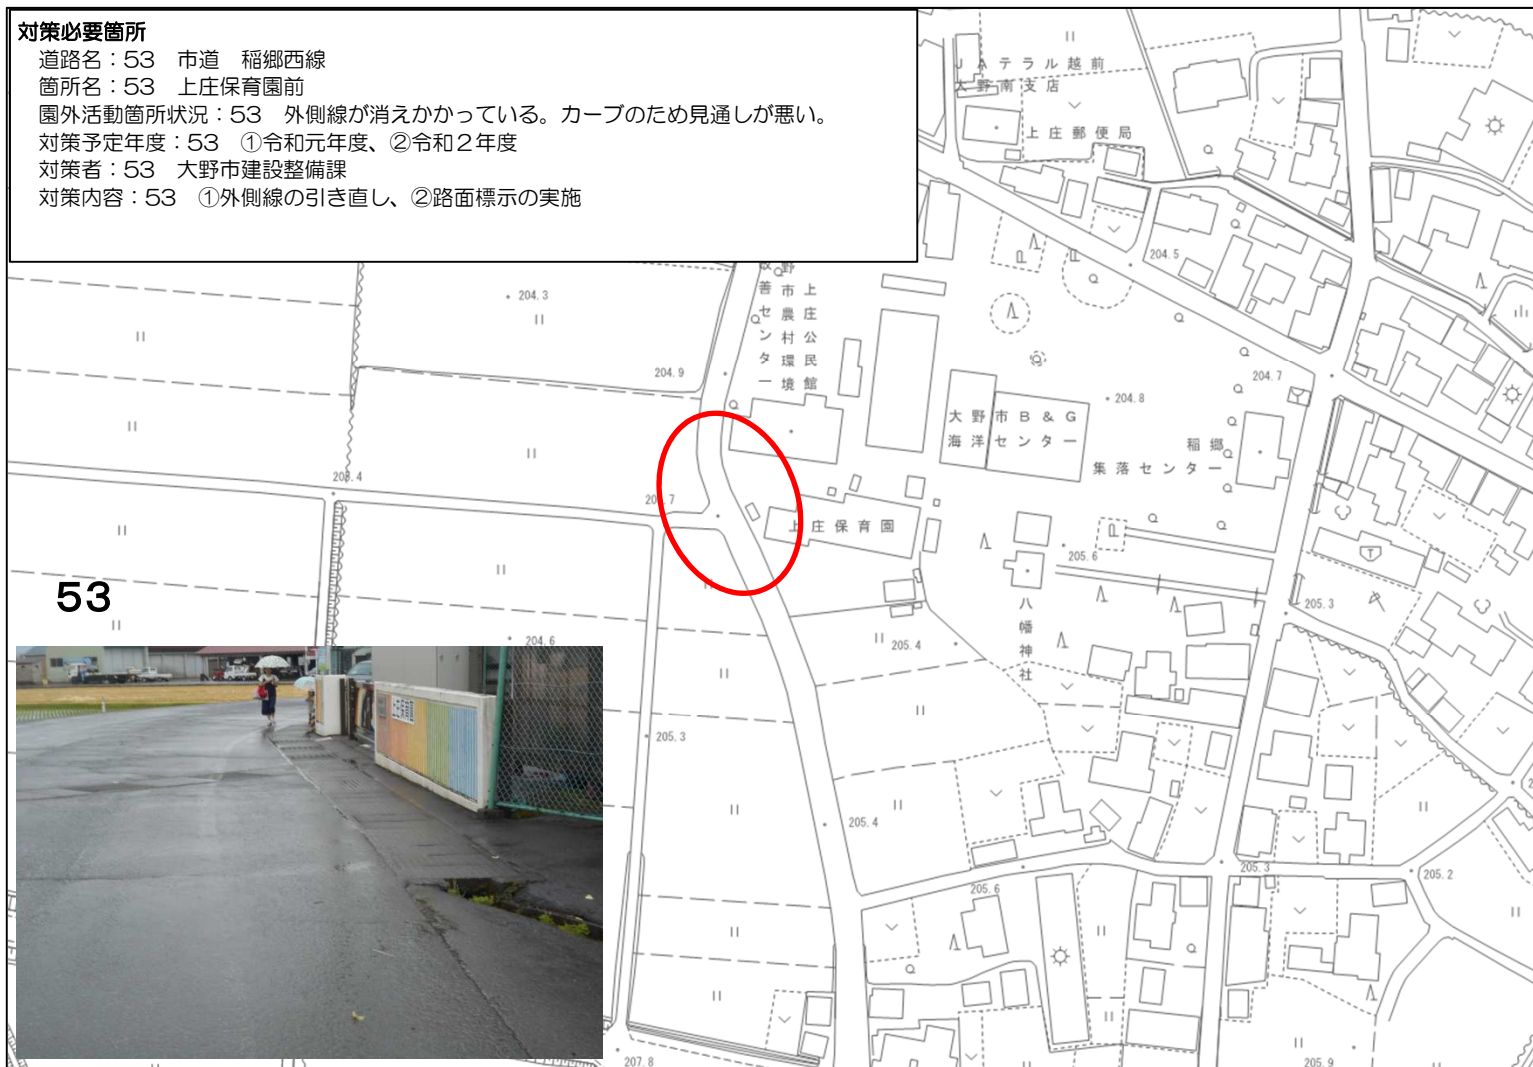
園外活動箇所状況：53 外側線が消えかかっている。カーブのため見通しが悪い。

対策内容：53 ①外側線の引き直し、②路面標示の実施

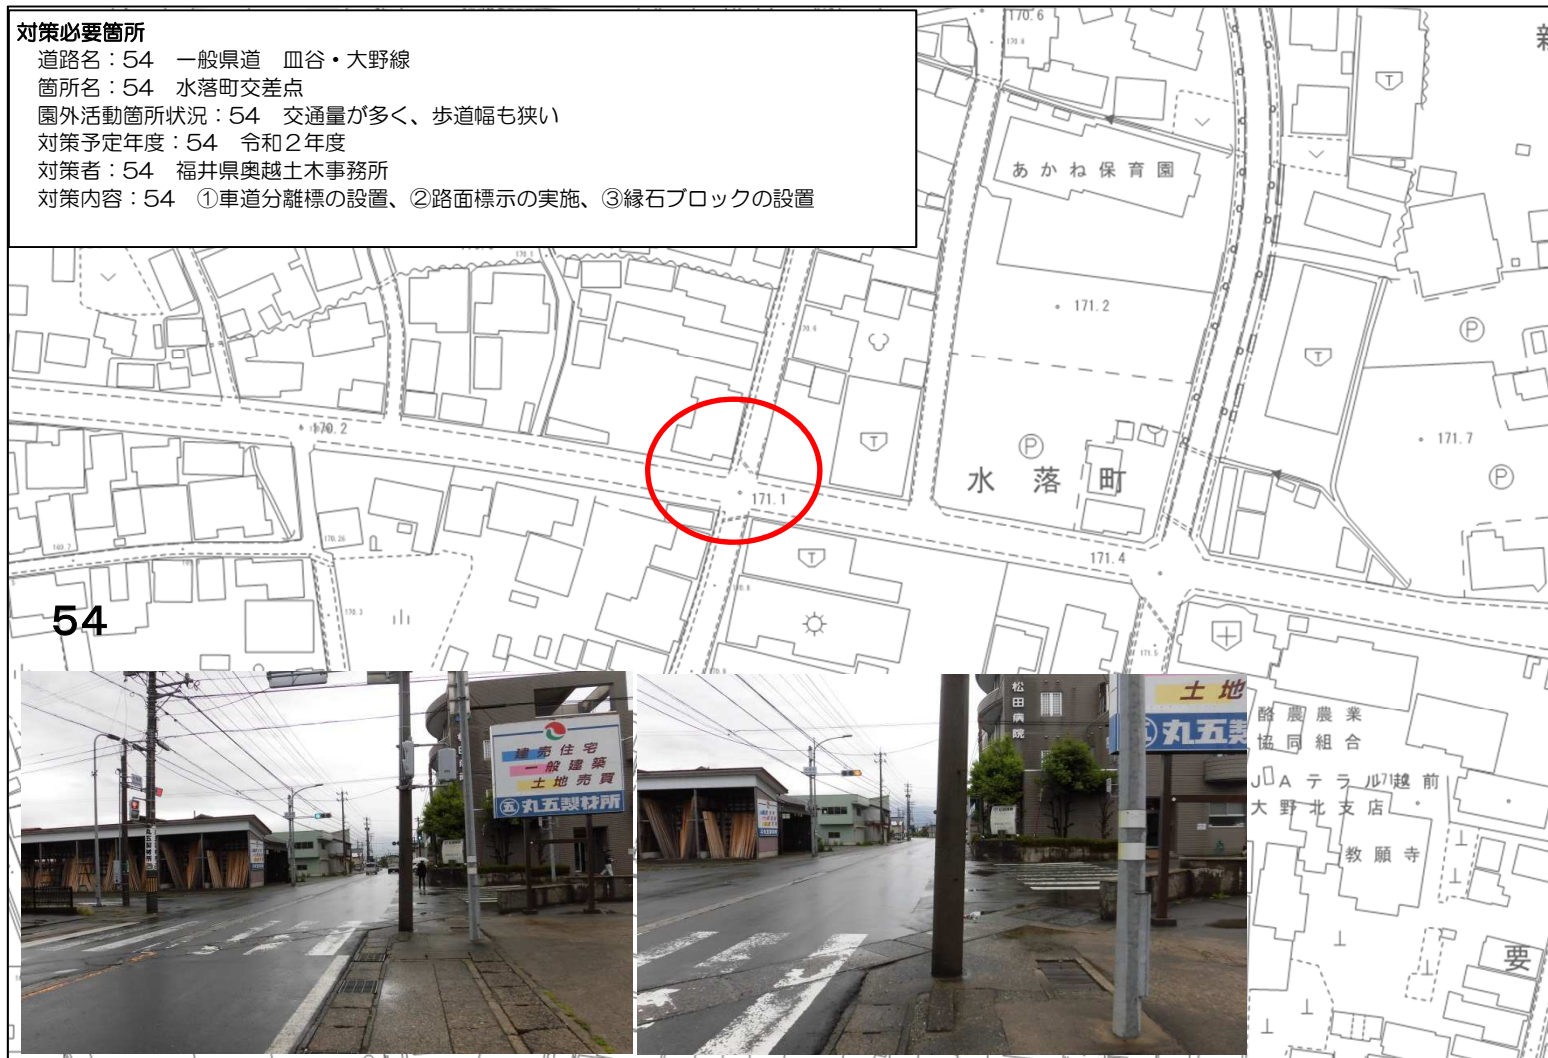
道路名：54 一般県道 皿谷・大野線
 箇所名：54 水落町交差点
 園外活動箇所状況：54 交通量が多く、歩道幅も狭い
 対策予定年度：54 令和2年度
 対策者：54 福井県奥越土木事務所
 対策内容：54 ①車道分離標の設置、②路面標示の実施、③縁石ブロックの設置

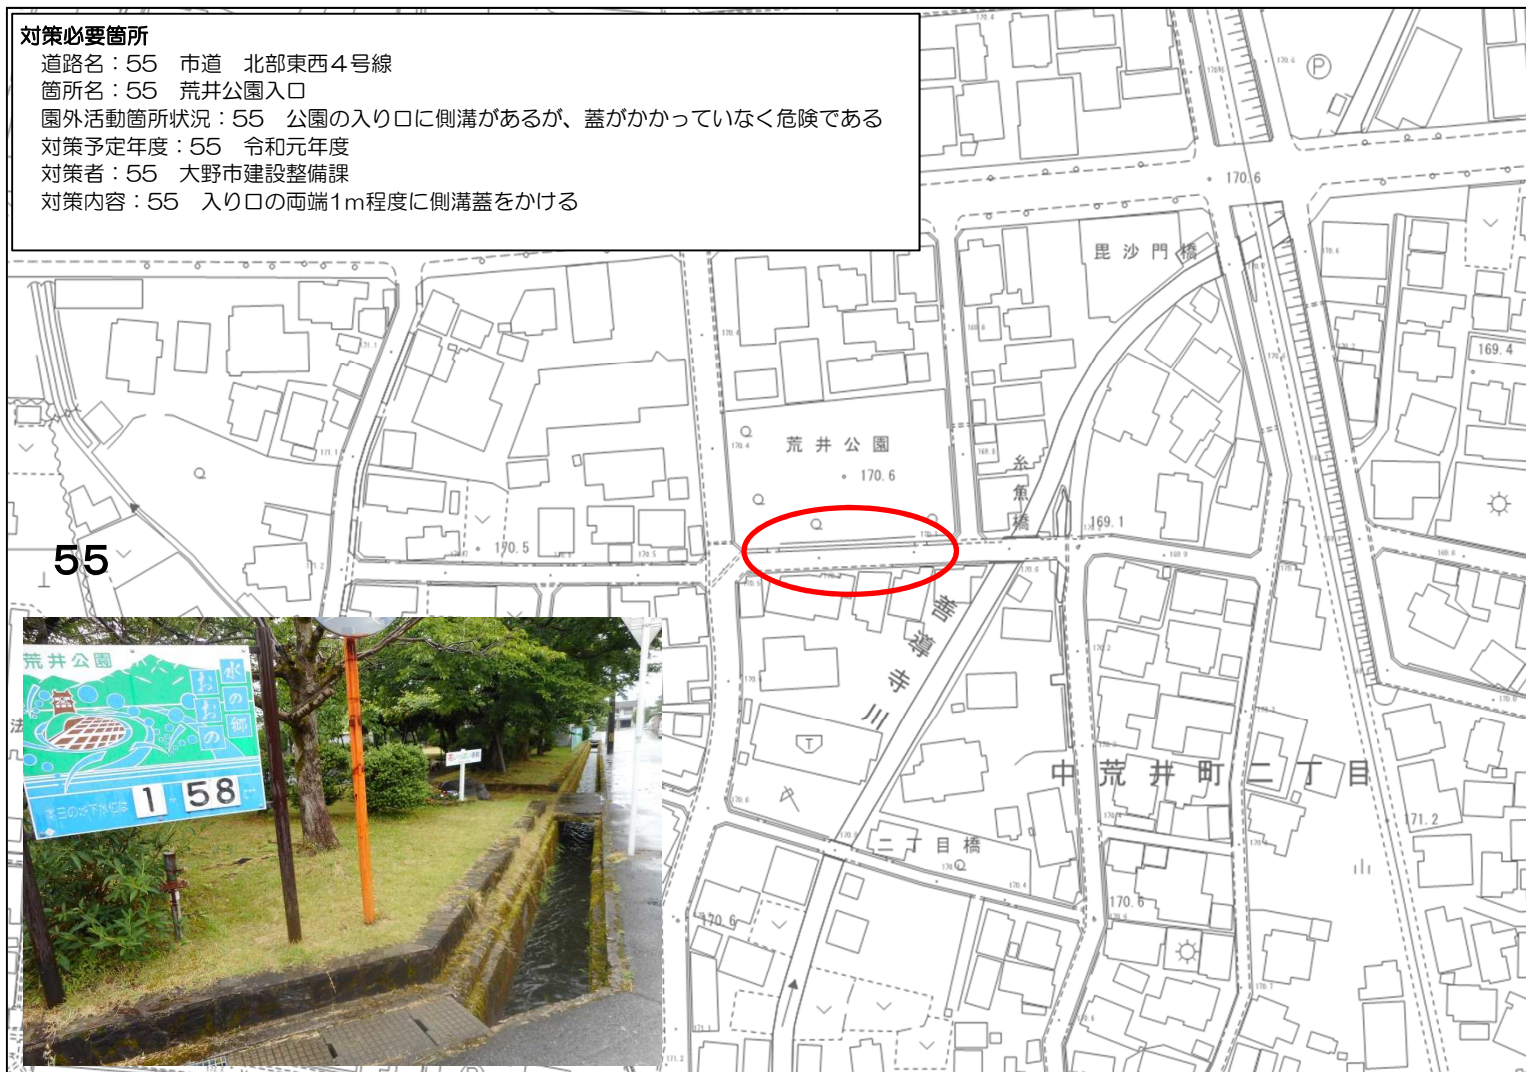
道路名：55 市道 北部東西4号線
 箇所名：55 荒井公園入口
 園外活動箇所状況：55 公園の入り口に側溝があるが、蓋がかかっていなく危険である
 対策予定年度：55 令和元年度
 対策者：55 大野市建設整備課
 対策内容：55 入り口の両端1m程度に側溝蓋をかける

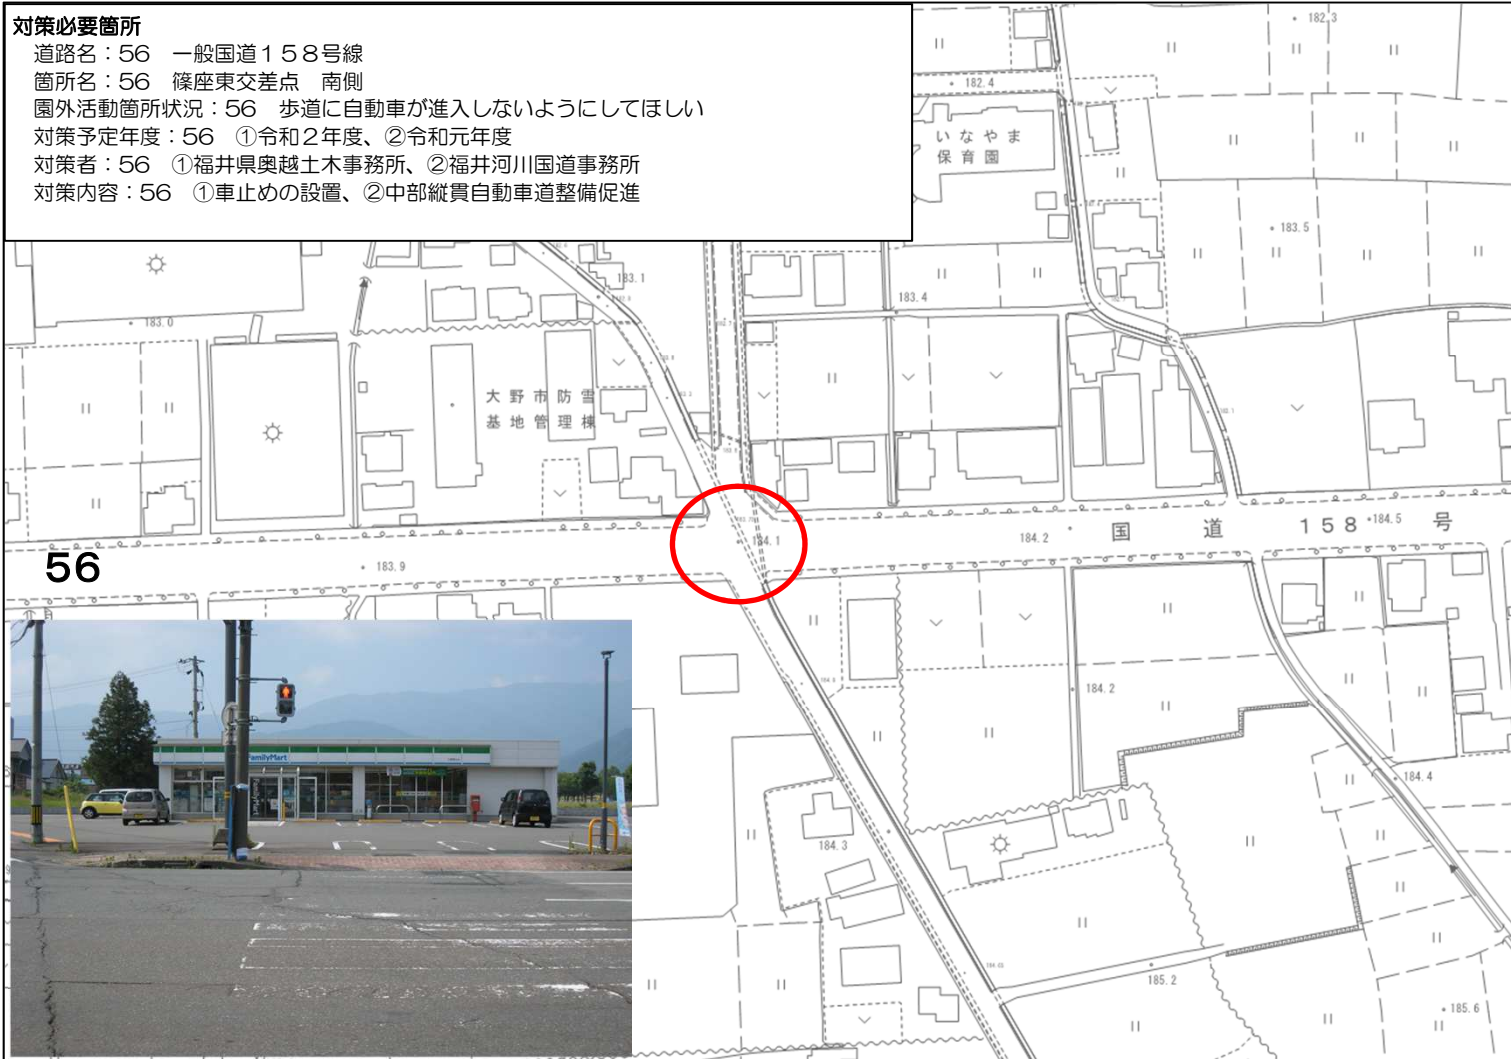
園外活動箇所状況：56 歩道に自動車が入り込まないようにしてほしい

対策内容：56 ①車止めの設置、②中部縦貫自動車道整備促進

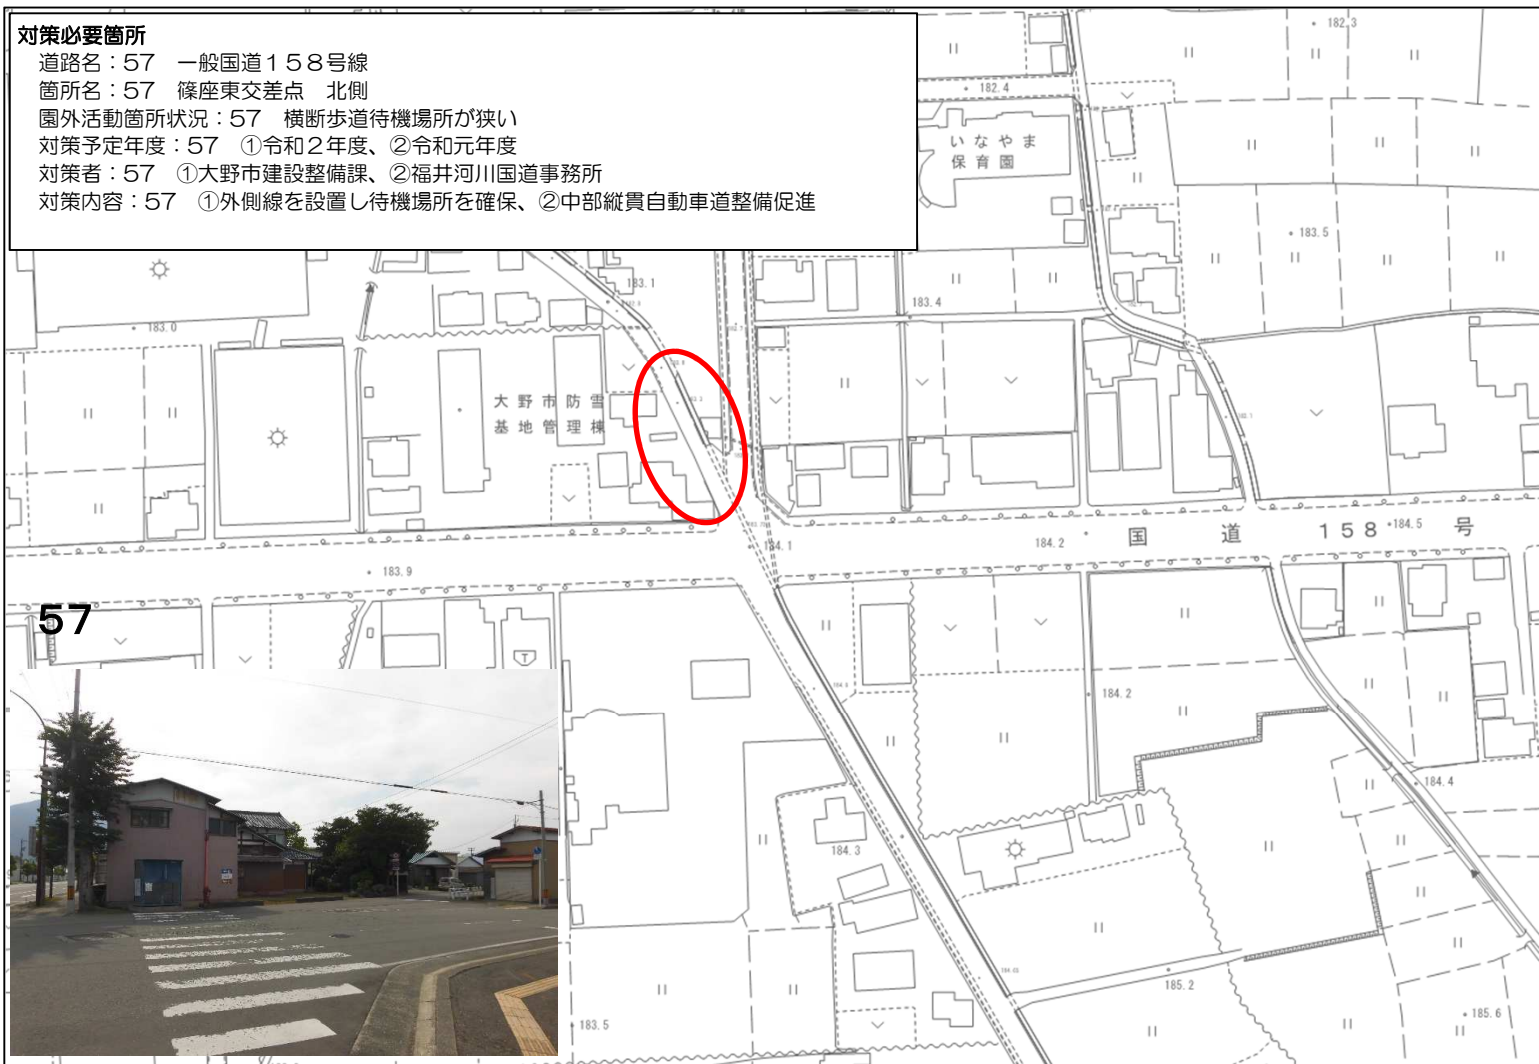
園外活動箇所状況：57 横断歩道待機場所が狭い

対策内容：57 ①外側線を設置し待機場所を確保、②中部縦貫自動車道整備促進

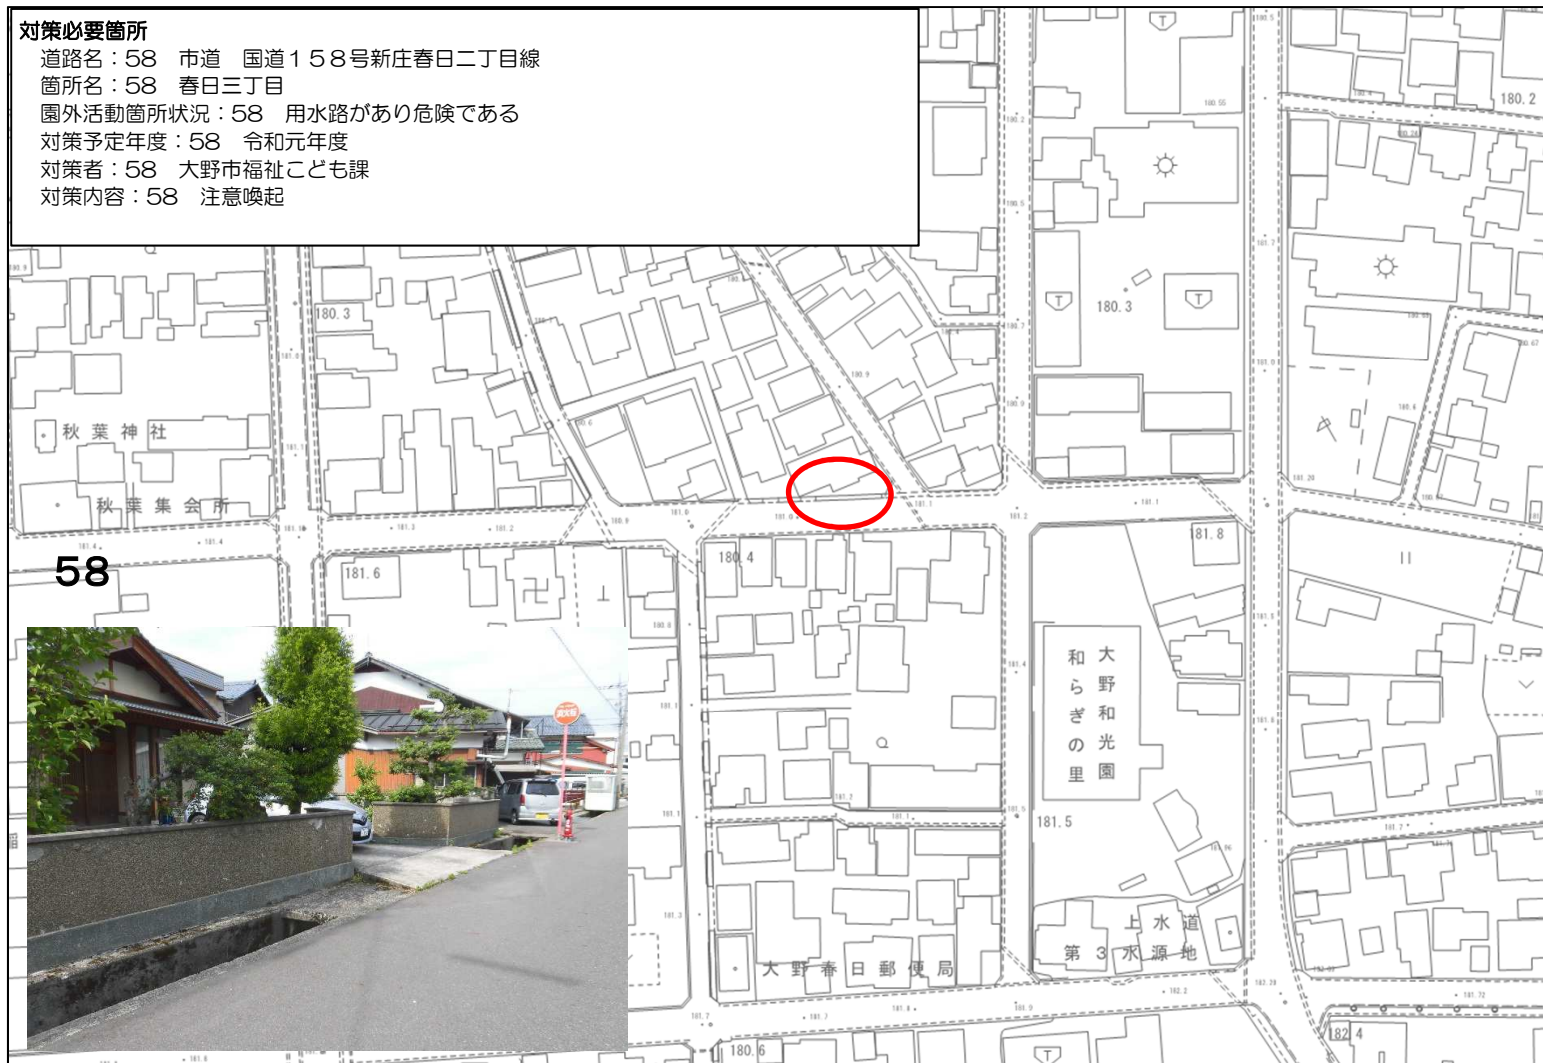
58

道路名：58 市道 国道158号新庄春日二丁目線
 箇所名：58 春日三丁目
 園外活動箇所状況：58 用水路があり危険である
 対策予定年度：58 令和元年度
 対策者：58 大野市福祉こども課
 対策内容：58 注意喚起

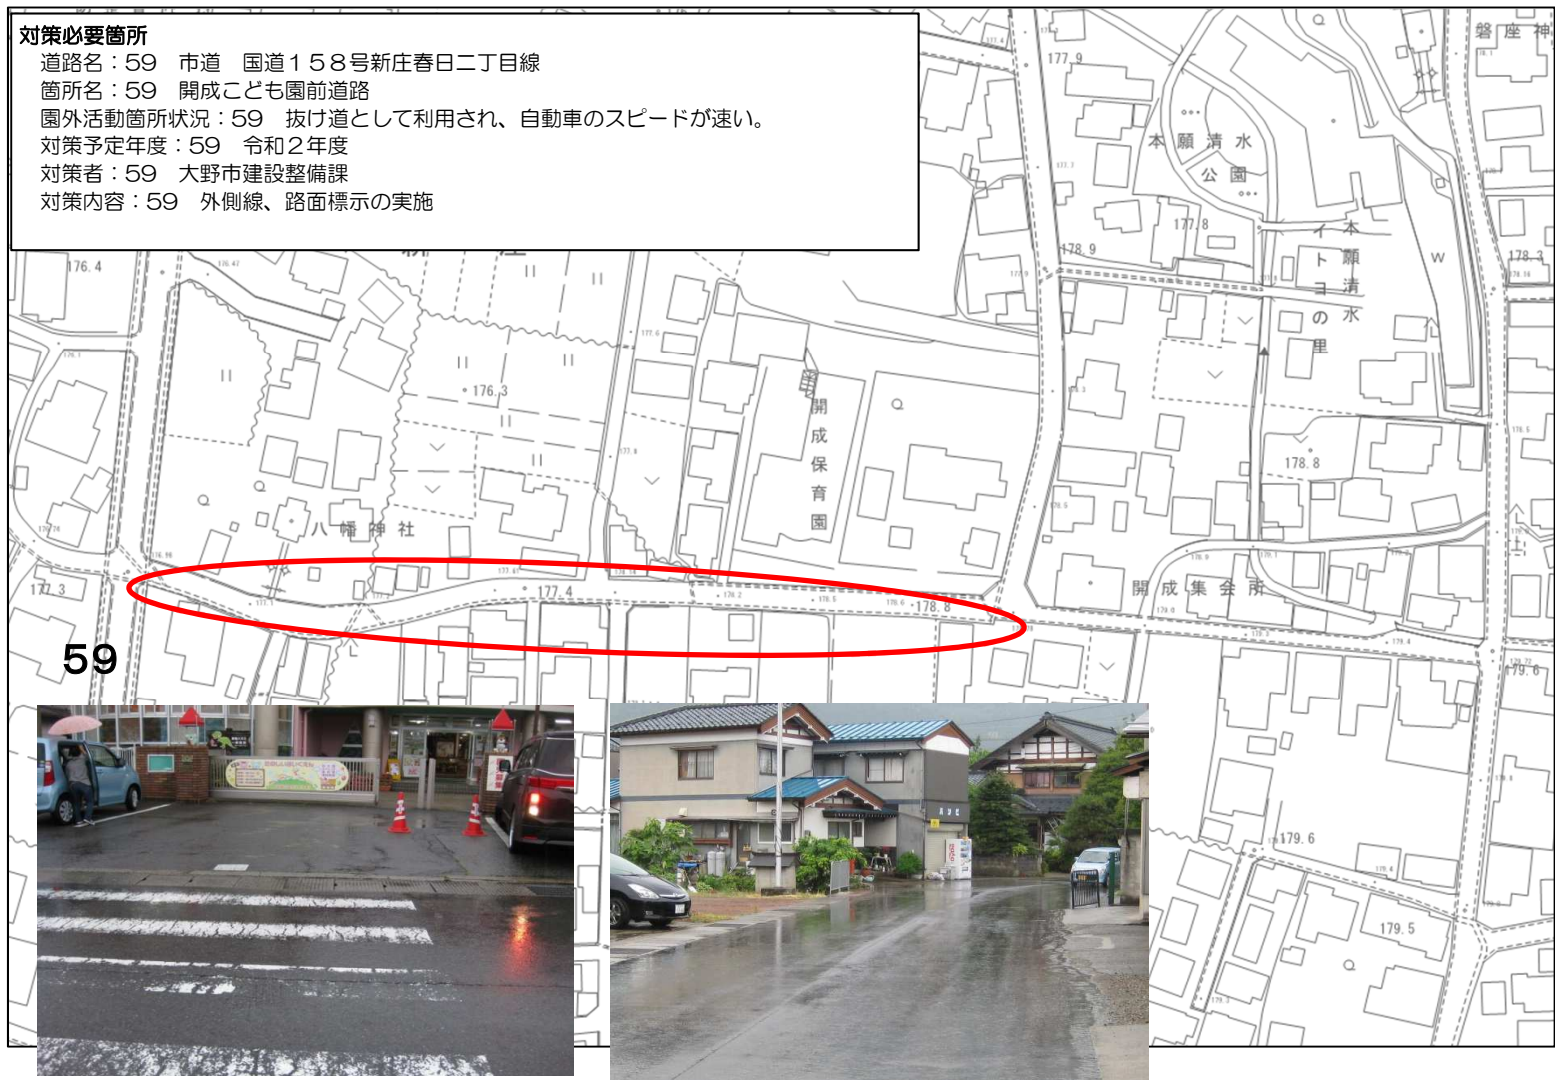
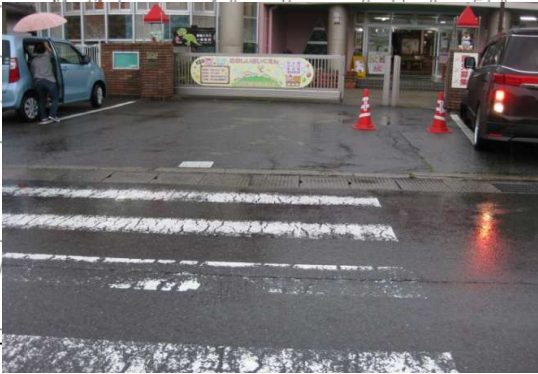
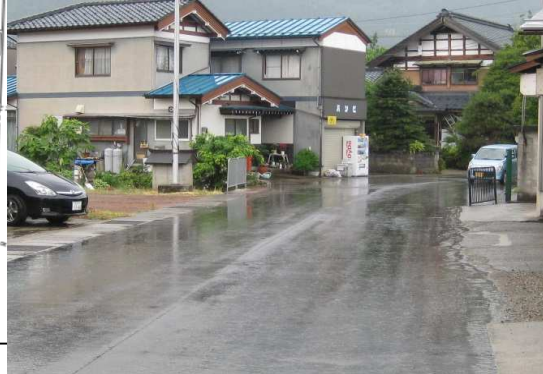
対策必要箇所
 道路名：59 市道 国道158号新庄春日二丁目線
 箇所名：59 開成こども園前道路
 園外活動箇所状況：59 抜け道として利用され、自動車のスピードが速い。
 対策予定年度：59 令和2年度
 対策者：59 大野市建設整備課
 対策内容：59 外側線、路面標示の実施

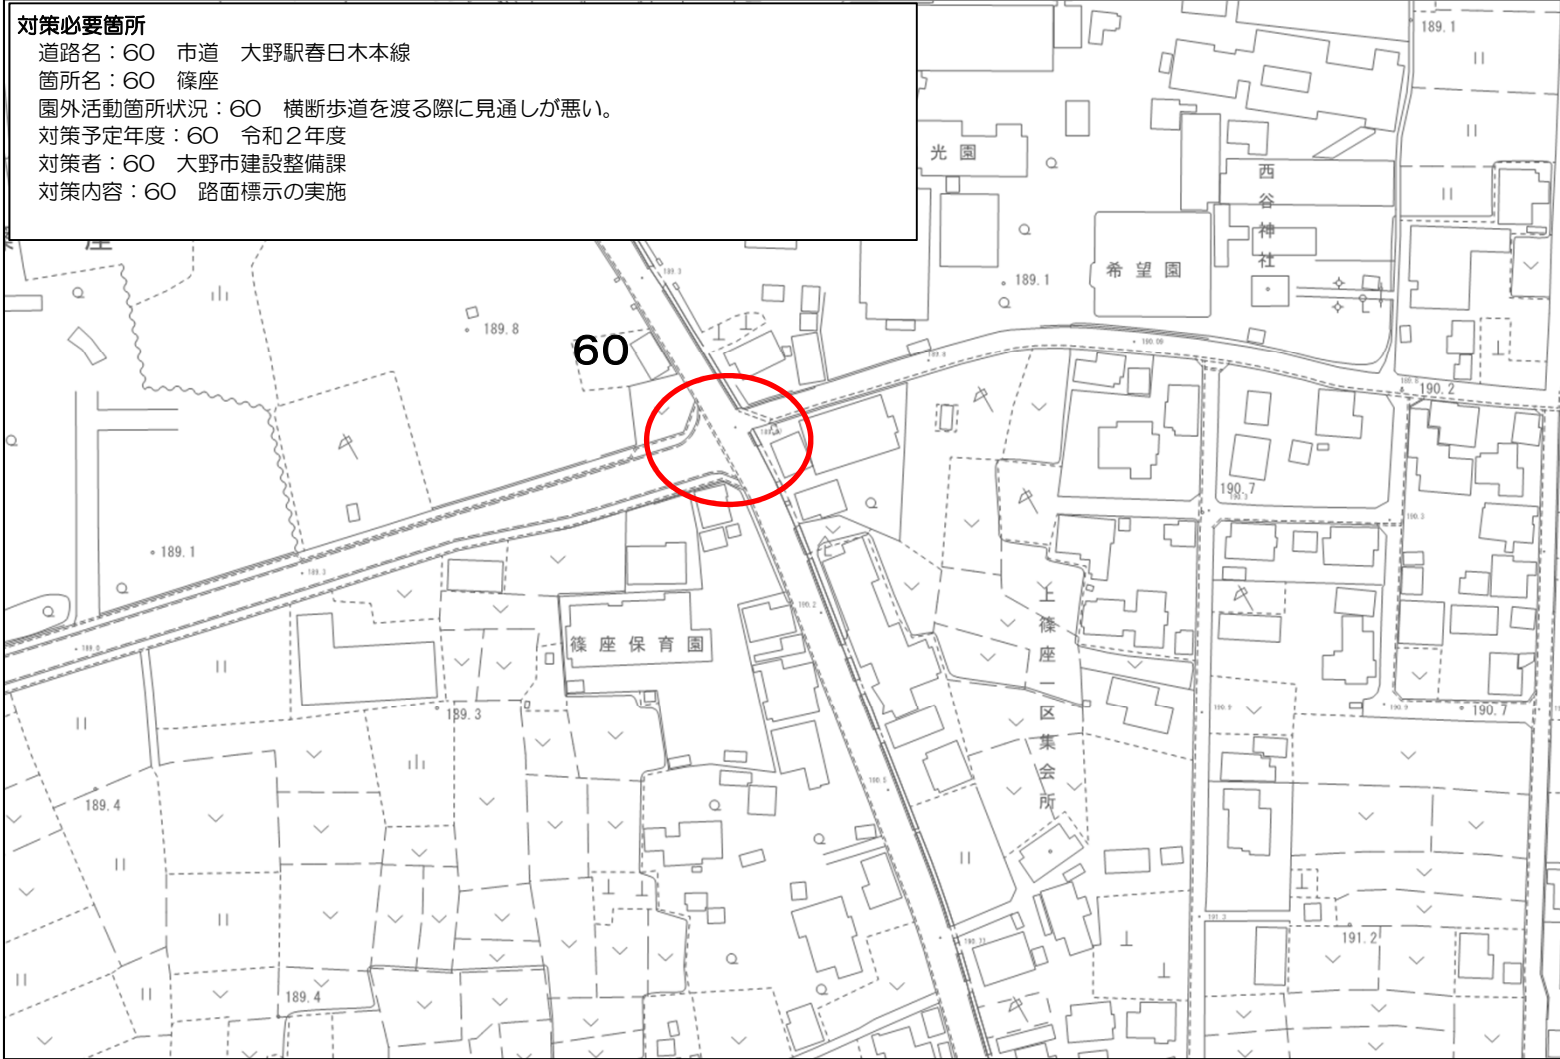
対策必要箇所
道路名：60 市道 大野駅春日本線
箇所名：60 篠座
園外活動箇所状況：60 横断歩道を渡る際に見通しが悪い。
対策予定年度：60 令和2年度
対策者：60 大野市建設整備課
対策内容：60 路面標示の実施
