下水道整備に係る地下水影響調査について

平成30年度 試掘調査

平成30年度試掘調査(概要)

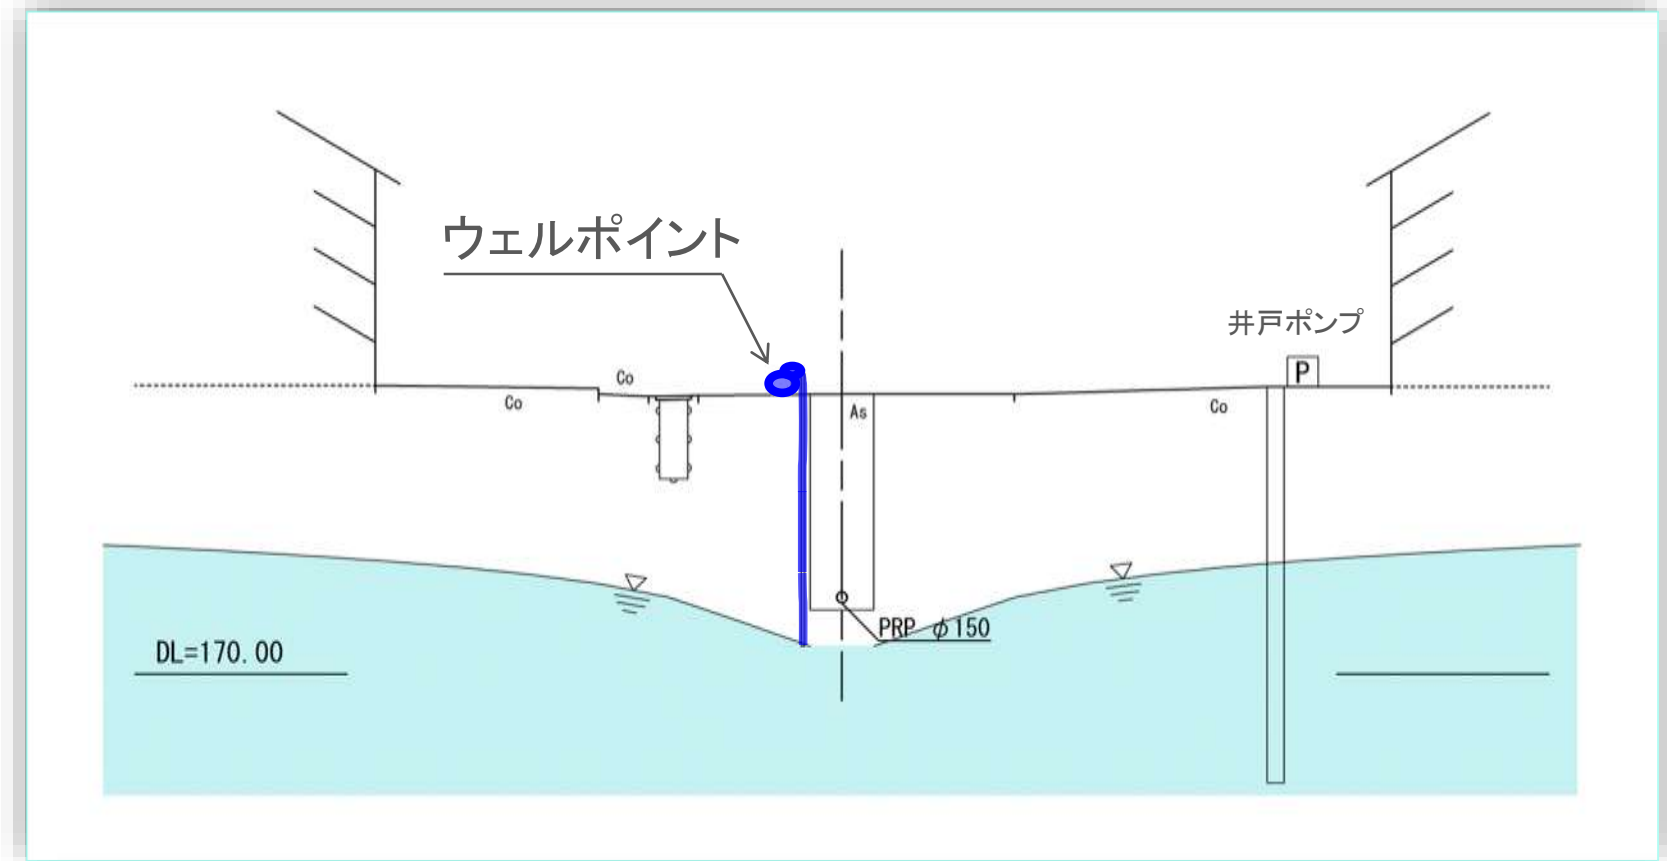
ウェルポイント工法による地下水低下について ②

- ・図の地下水の曲線のようにウェルポイントから離れれば離れるほど影響は少なくなる。
- ・なるべく住宅からはなれた場所にウェルポイントを設置し、井戸への影響は軽微とする。
- ・一時的に地下水位を低下させるが、これまでの実績から数日で地下水位は元に戻る。
- ・周辺地域での地盤沈下は、これまでの実績や同様の地層条件では発生していない。

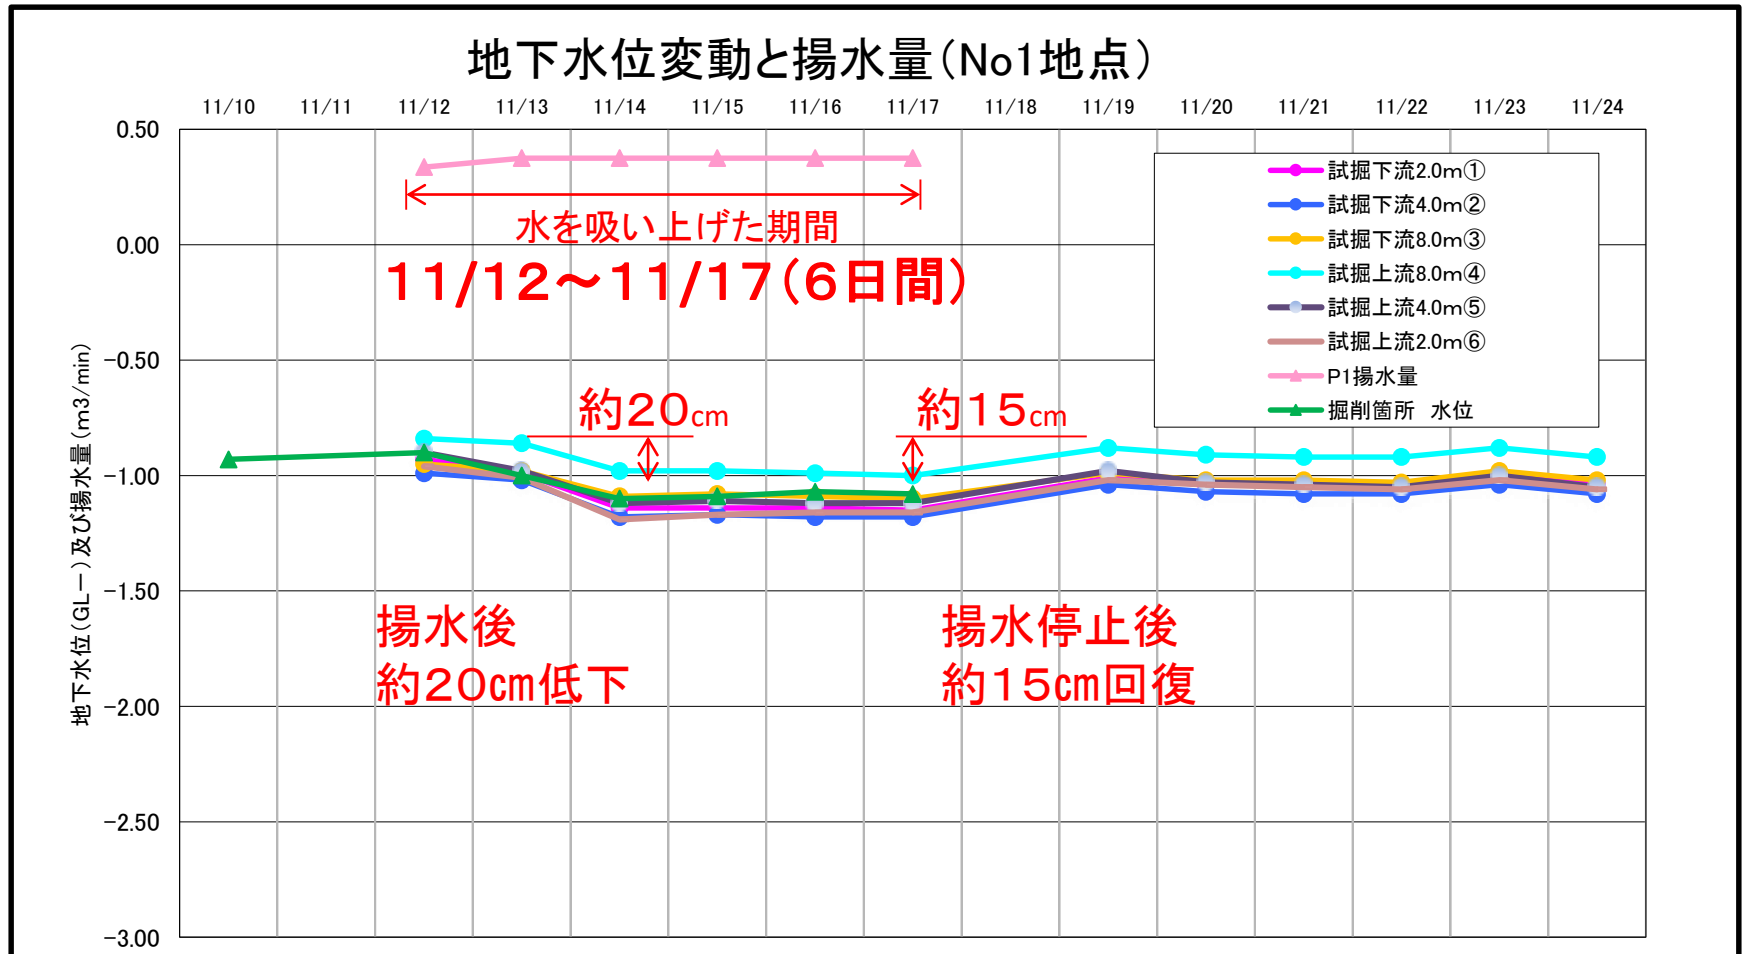
ウェルポイント施工時の地下水位の変動(No.1)

平衡水位
(ウェルを運転しながら、
水替えポンプ3台運転時の水位)

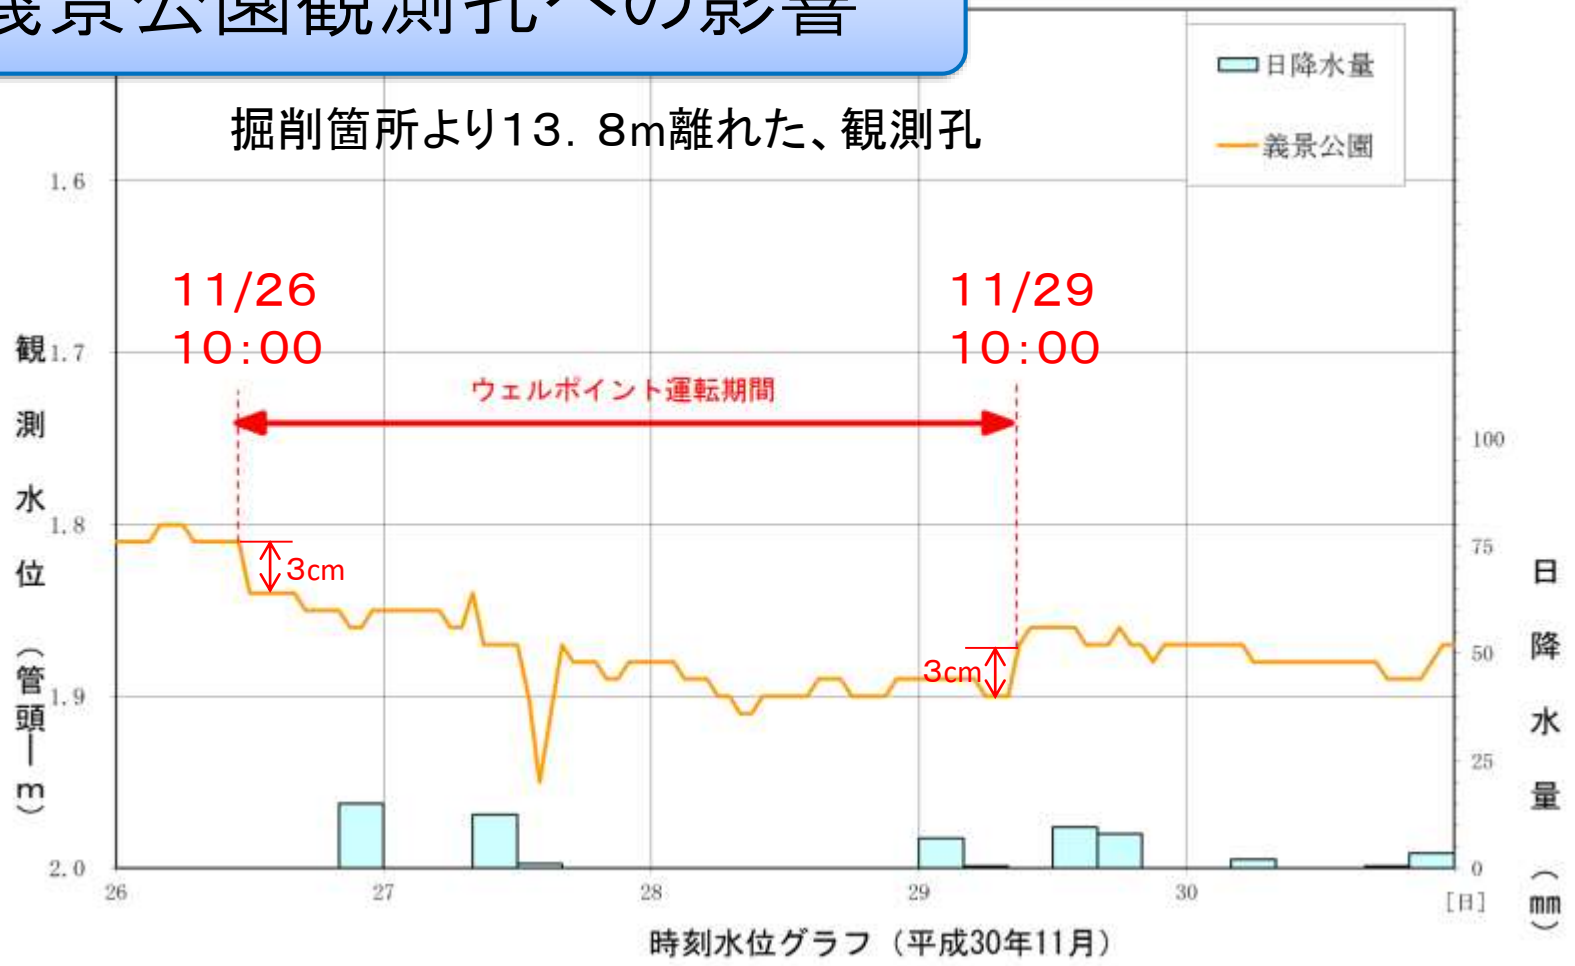
義景公園観測孔への影響

ウェルポイント運転期間において、水位が3cm程度低下したが、運転終了後には速やかに水位は回復している。

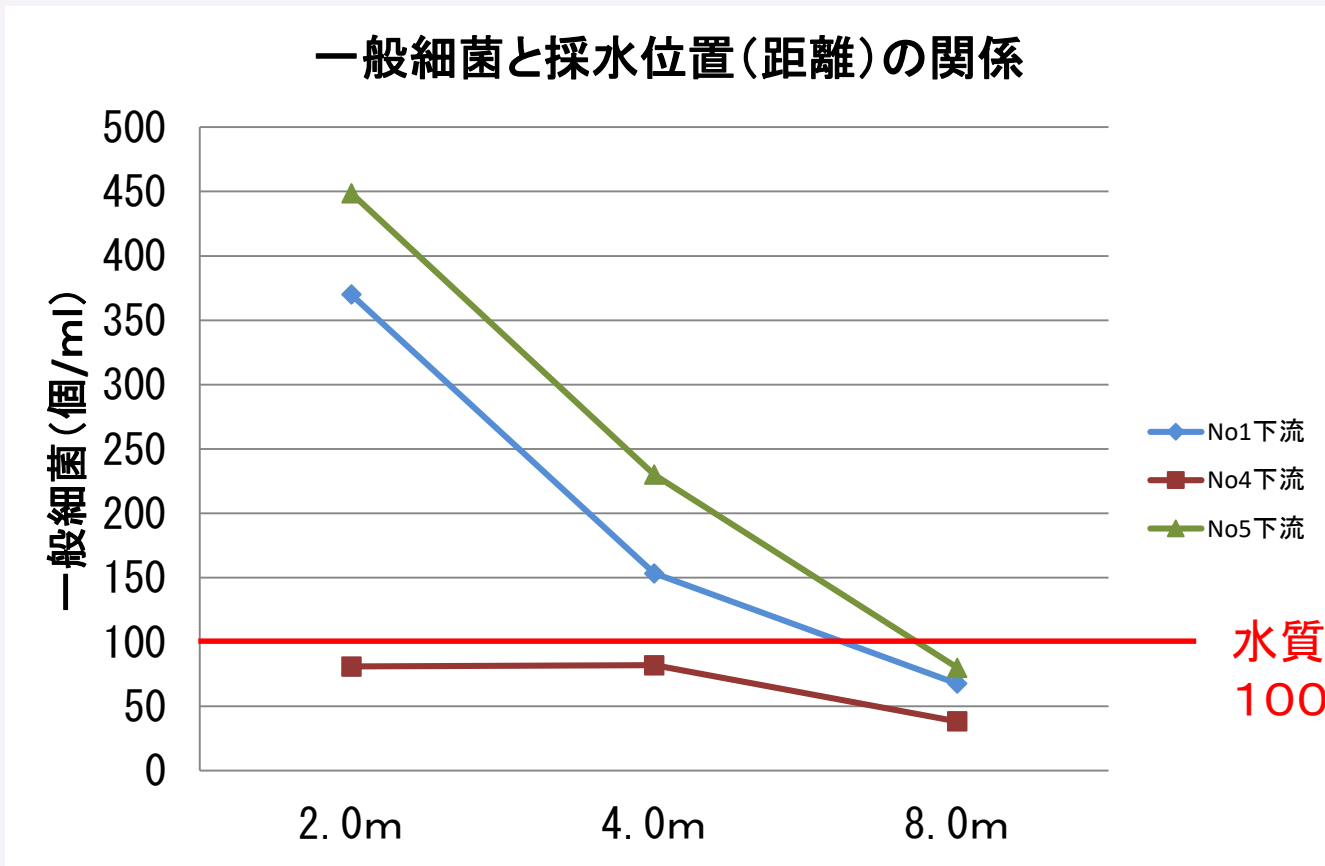
一般細菌は 広く自然界に存在するものであり、
新規に井戸を掘削した場合 に基準値を超えることもある。

試掘箇所からの距離が離れるほど、細菌数は減少する傾向

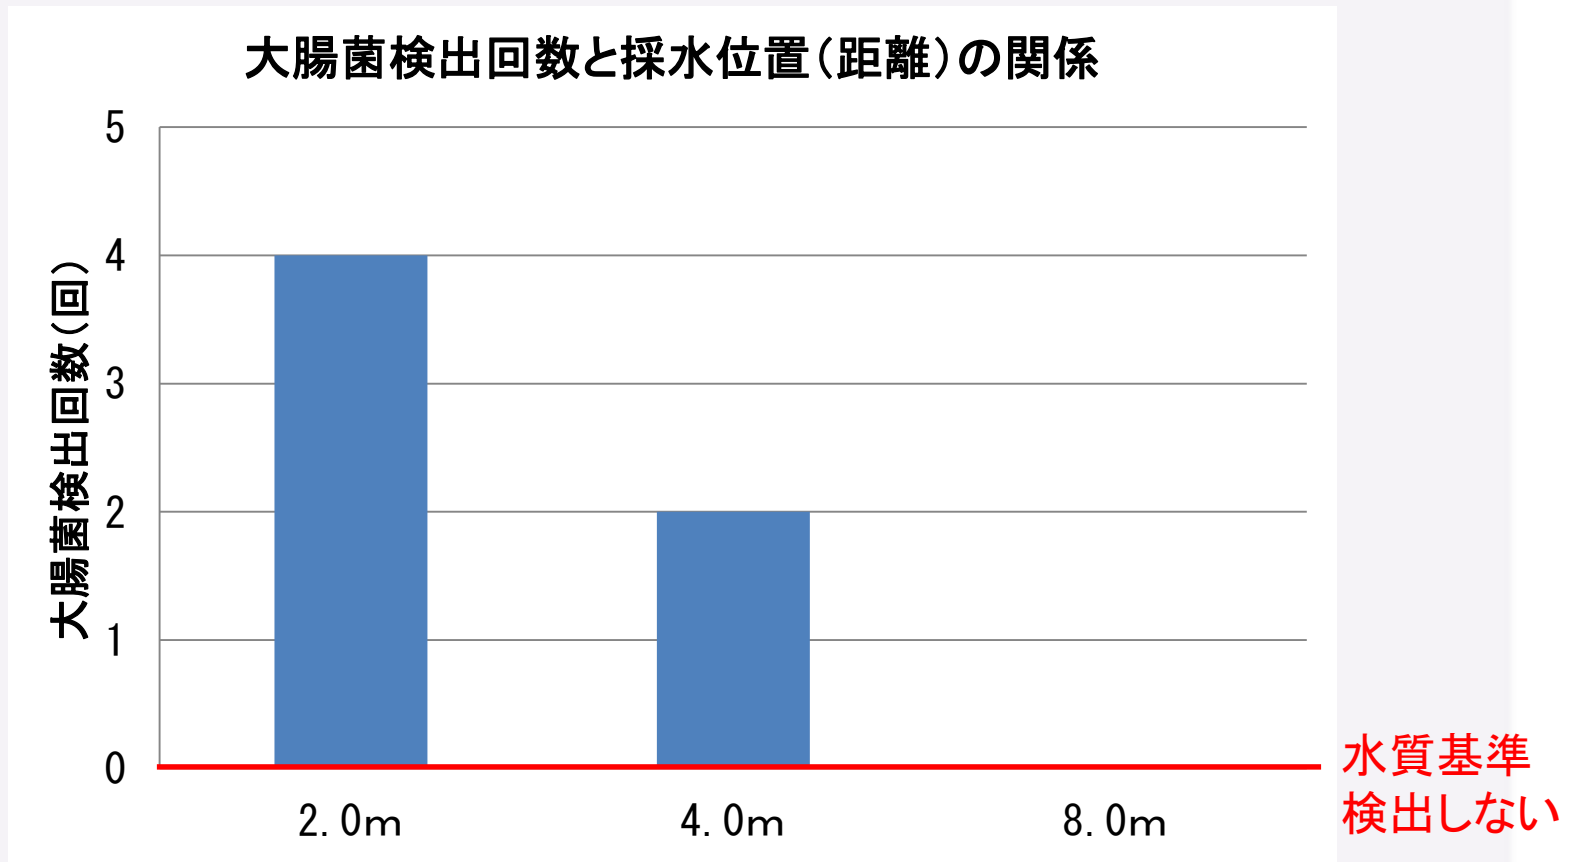
② 大腸菌

大腸菌は 採水深度が浅い場合には
浸透水の影響を受けやすいことから、検出されることもある。

試掘箇所からの距離が離れるほど、検出回数は減少する傾向

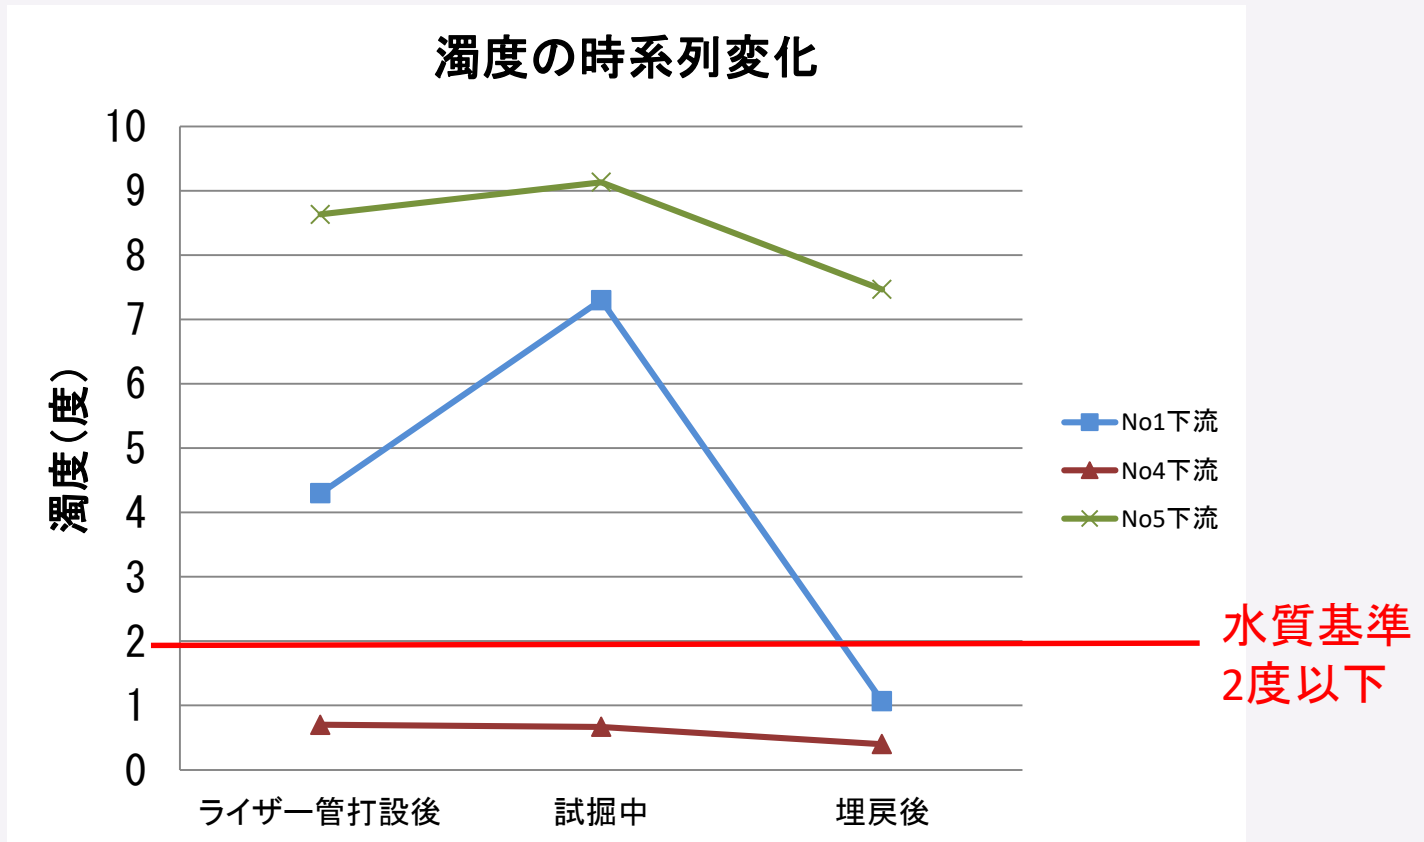
③ 濁度

濁度は 水の濁り具合を表す指標であり、
試掘の影響を受けやすい試験項目である。

いずれの地点も試掘中は濁度が悪化する傾向が見られるが
埋戻後には改善する傾向が見られる
