下水道整備に係る地下水影響調査について

令和元年度 試掘調査 報告

令和元年度試掘調査(概要)

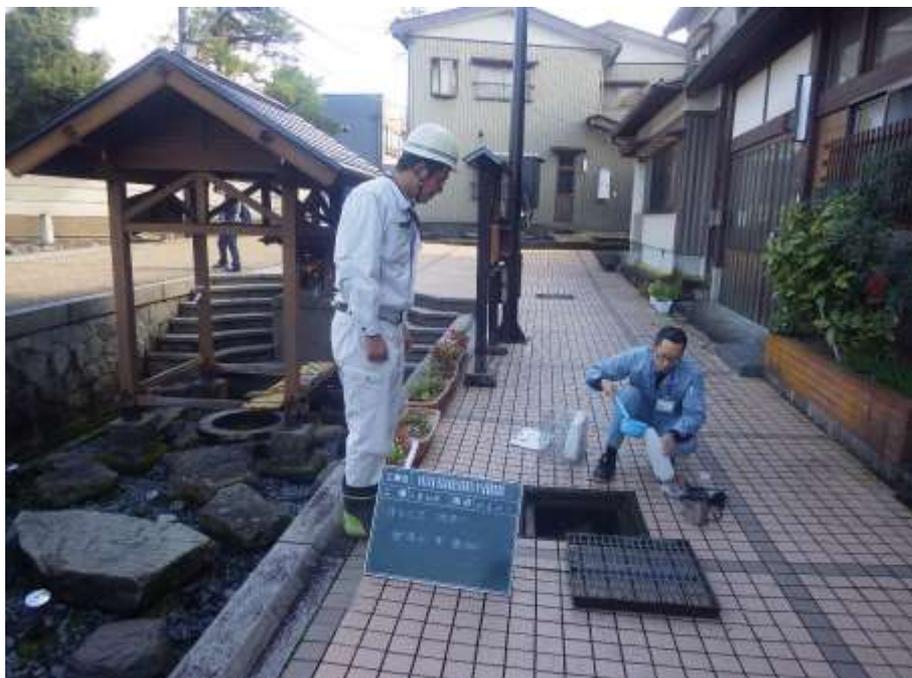
御清水南側雑排水

基準値超 となった 試験項目 3項目

DO(溶存酸素量) / BOD(生物化学的酸素要求量)
/ 大腸菌群(MPN)

単独処理浄化槽(し尿のみ浄化槽で処理)の家庭が多く、
家庭からの排水が公共用水域(水路、川)を汚している

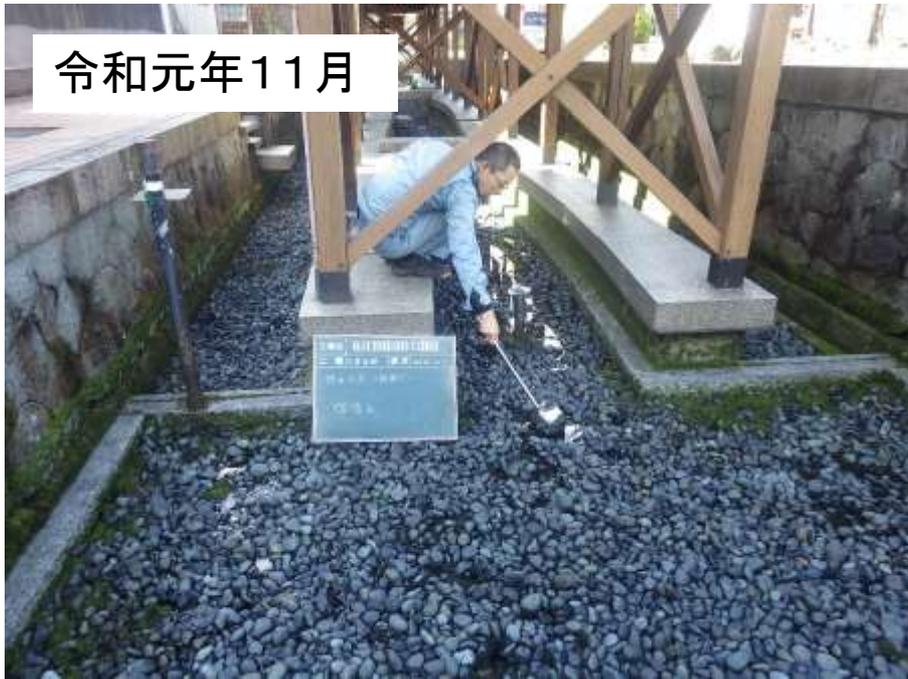
令和元年11月

基準値を超過した要因は、採水時に御清水が自噴しておらず、たまり水を採水した。
採水の日には雨が降ったことで、地表面からの排水が混入していたことが要因と考えられる。

真名川頭首工の断水の影響で、大野市内の地下水位が低下し、11月上旬から御清水から湧かなくなったため、たまり水を採水した

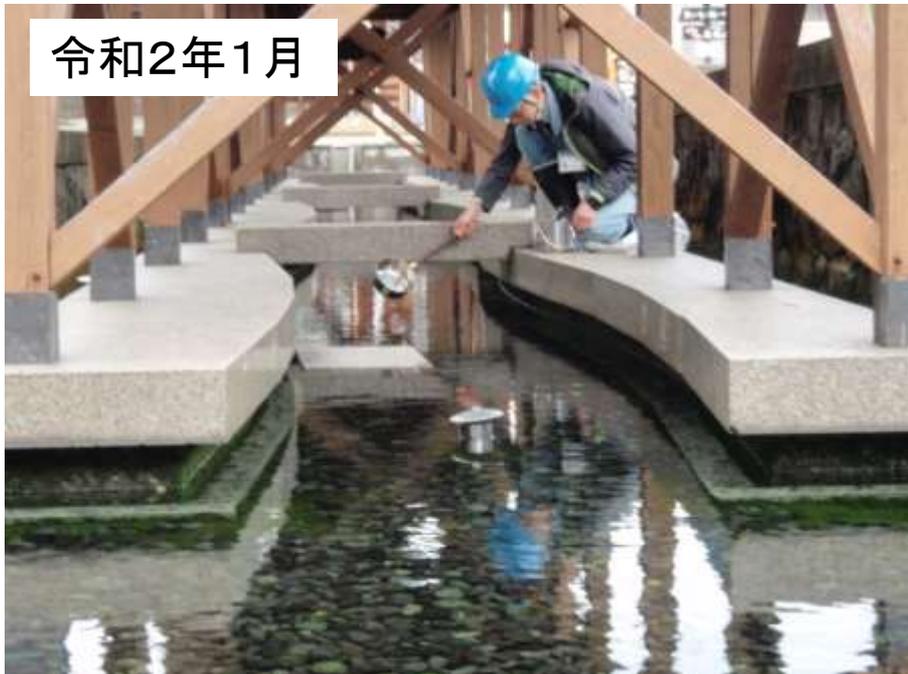
令和2年1月

1月頃から元の地下水位に回復し、自噴するようになった

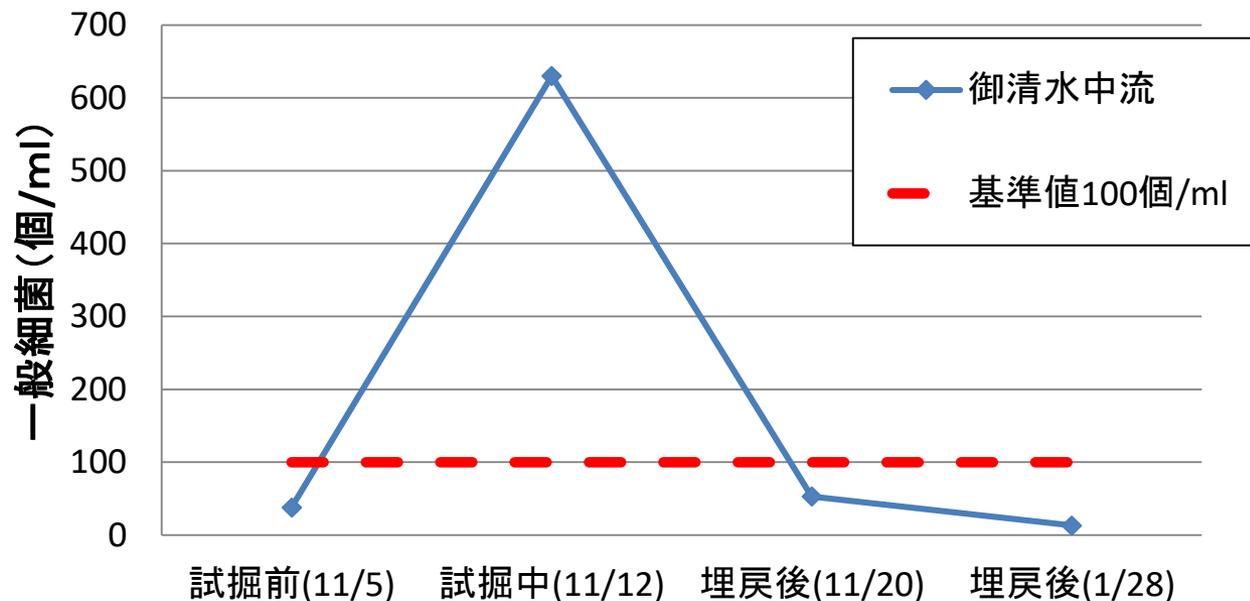
一般細菌の時系列変化

一般細菌は 広く自然界に存在するものであり、
地表水などが流入することにより、基準値を超えることもある。

試掘中は増加したが、御清水の枯渇によりたまり水を採水したため、一般細菌が混入したと思われる。

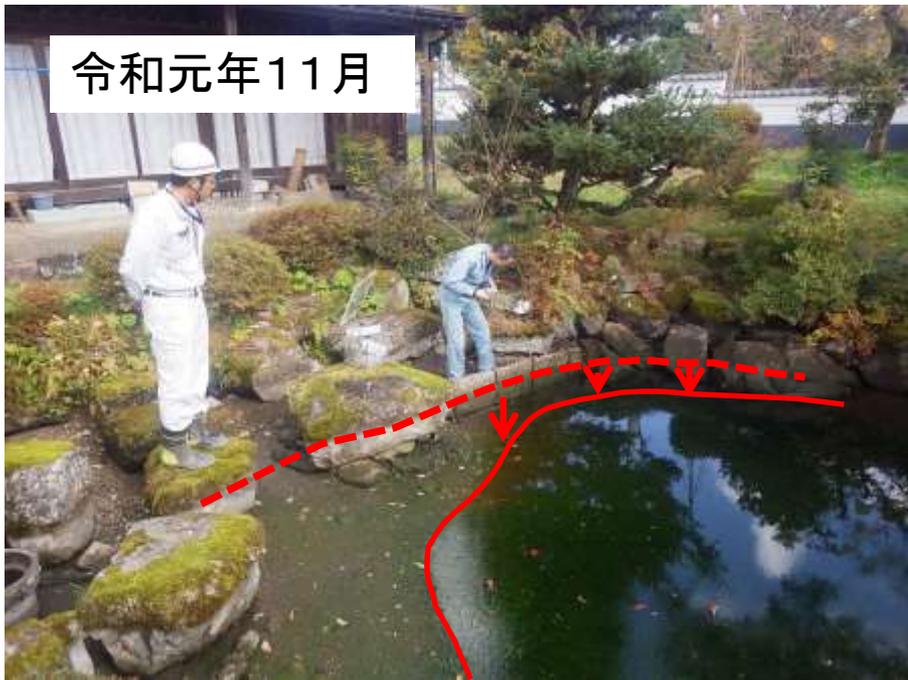
令和元年11月

地下水位低下により池の水が自噴せず、たまり水を採水した。
水質が悪くなっていたと考えられる。
また、採水の日には雨が降ったことで、池周辺の土壌に浸透した水が混入し水質に影響が出たと思われる。

11月上旬から御清水と同じく、池も自噴しなくなり、たまり水を採水した

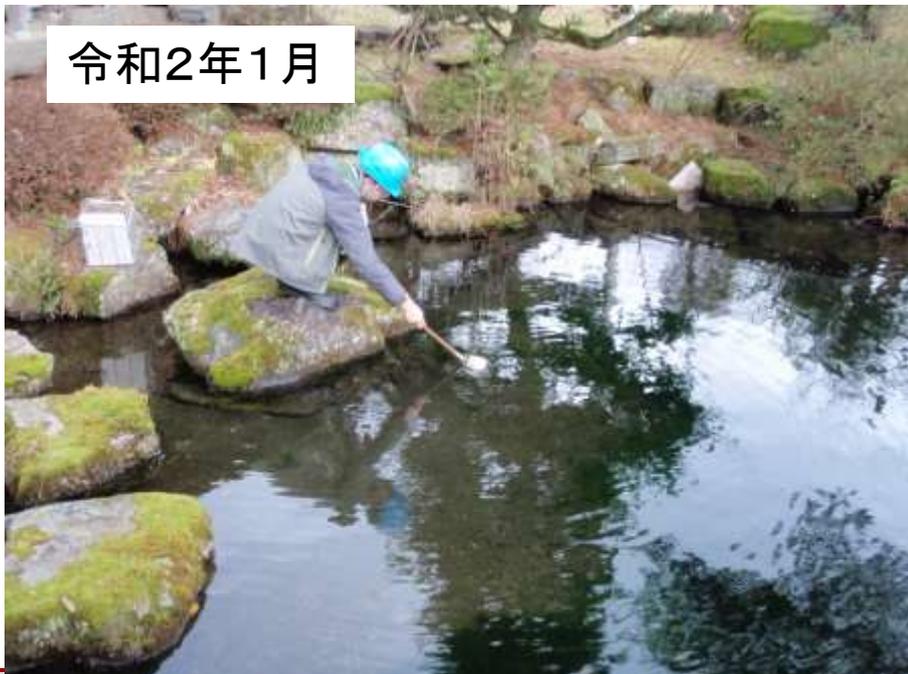
令和2年1月

1月には水位が回復し、自噴するようになった

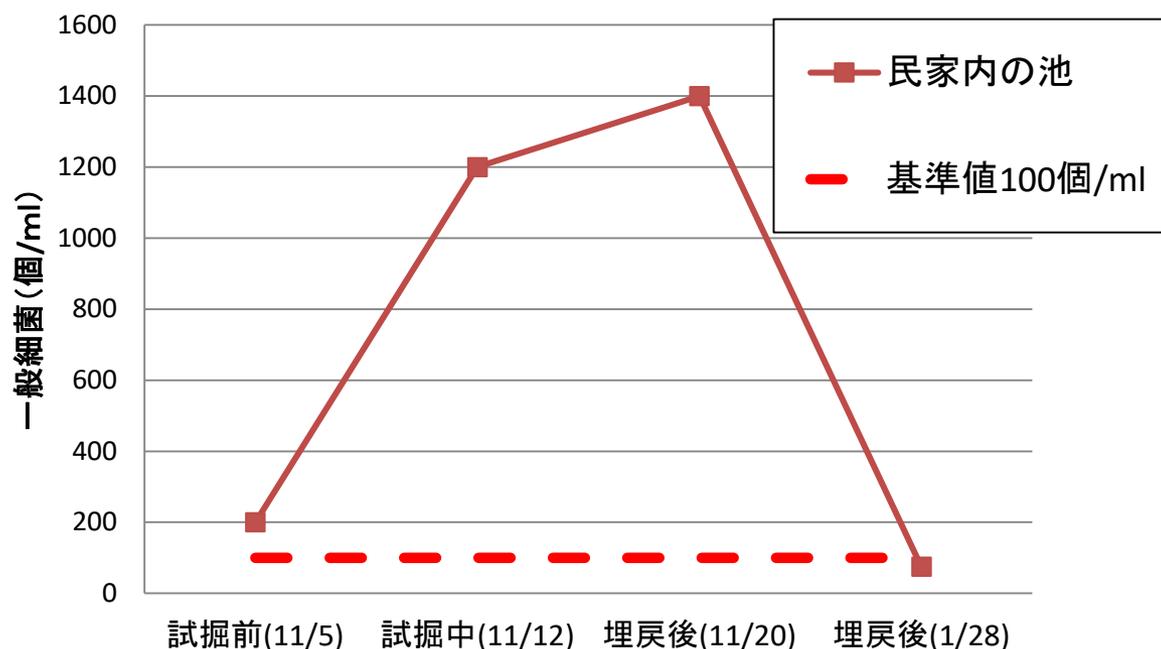
一般細菌の時系列変化

降雨の影響や地下水位低下の影響によるものであると思われる

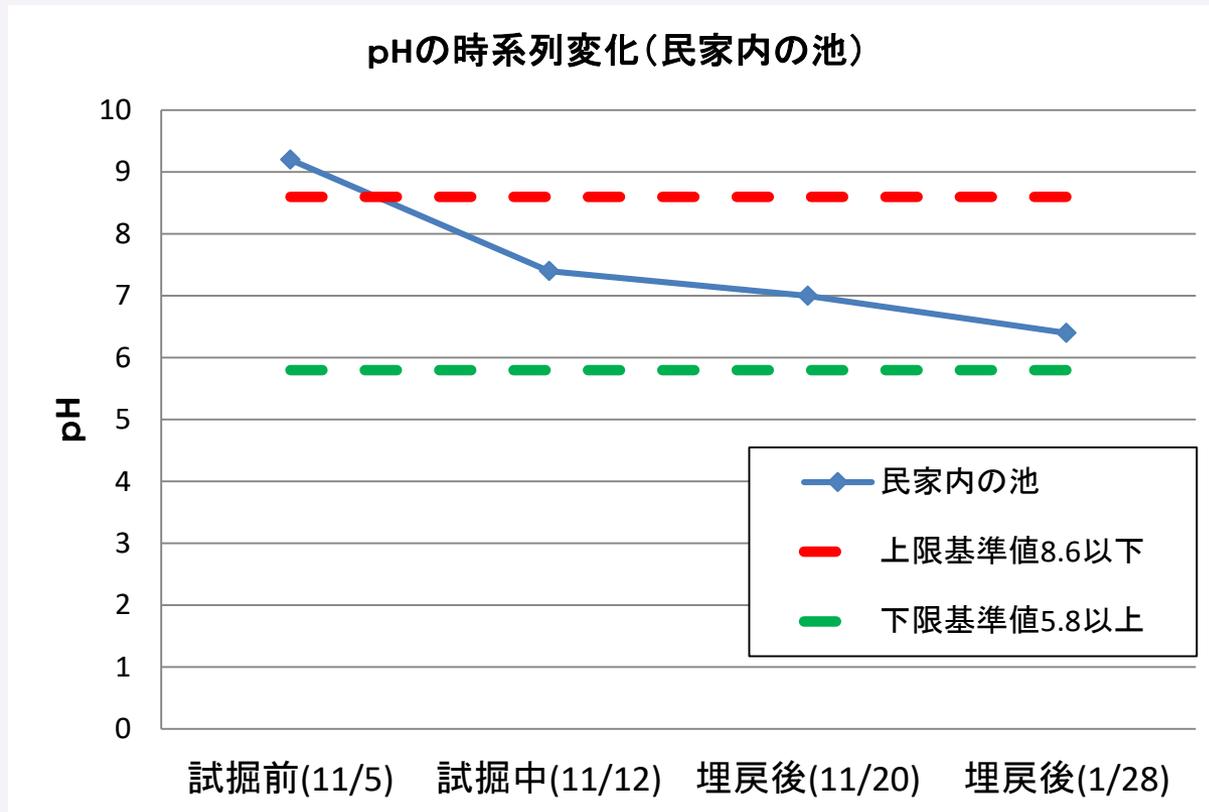
pH値(池)

池内に藻が発生しており、試掘前は藻が光合成をしてアルカリ性になっていたと思われる。弱酸性の雨が降ったことで、中和した。

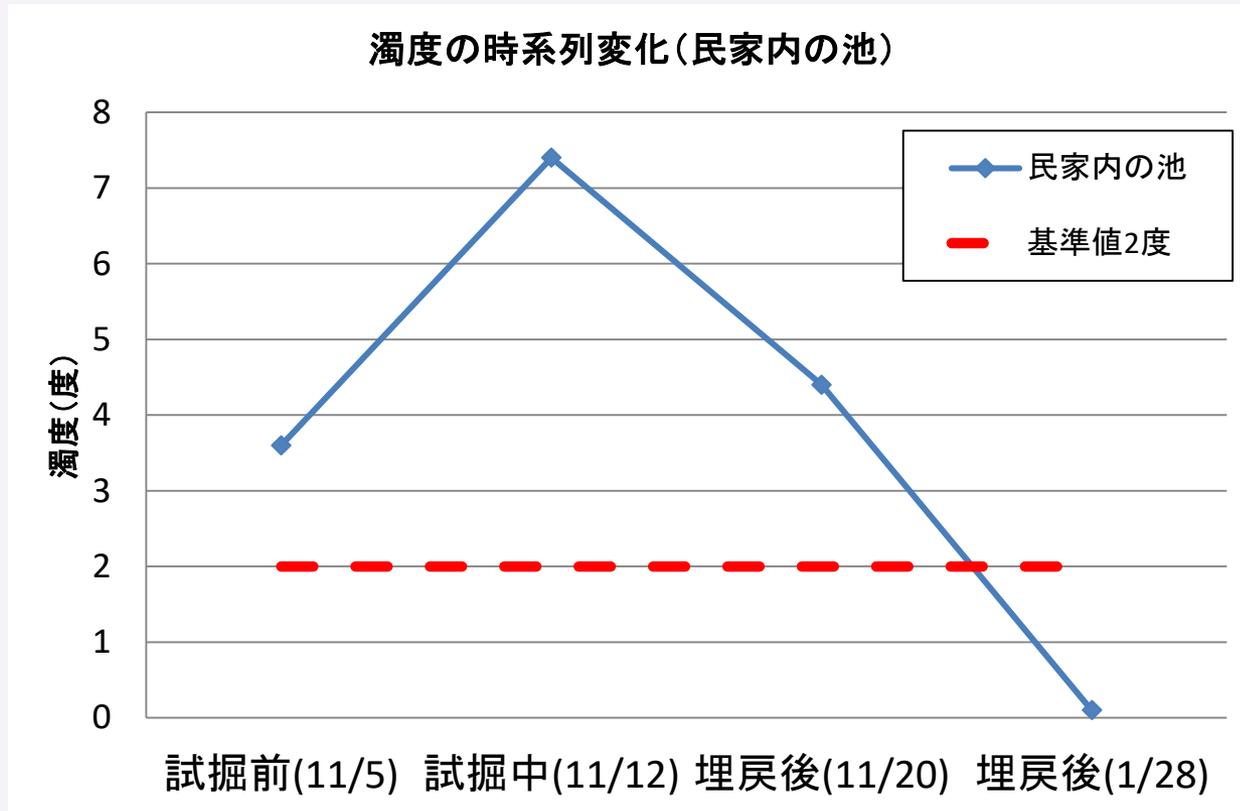
濁度(池)

試掘前から水質基準を超えているが、試掘中に上昇した値が埋戻後には低減し基準内となっている

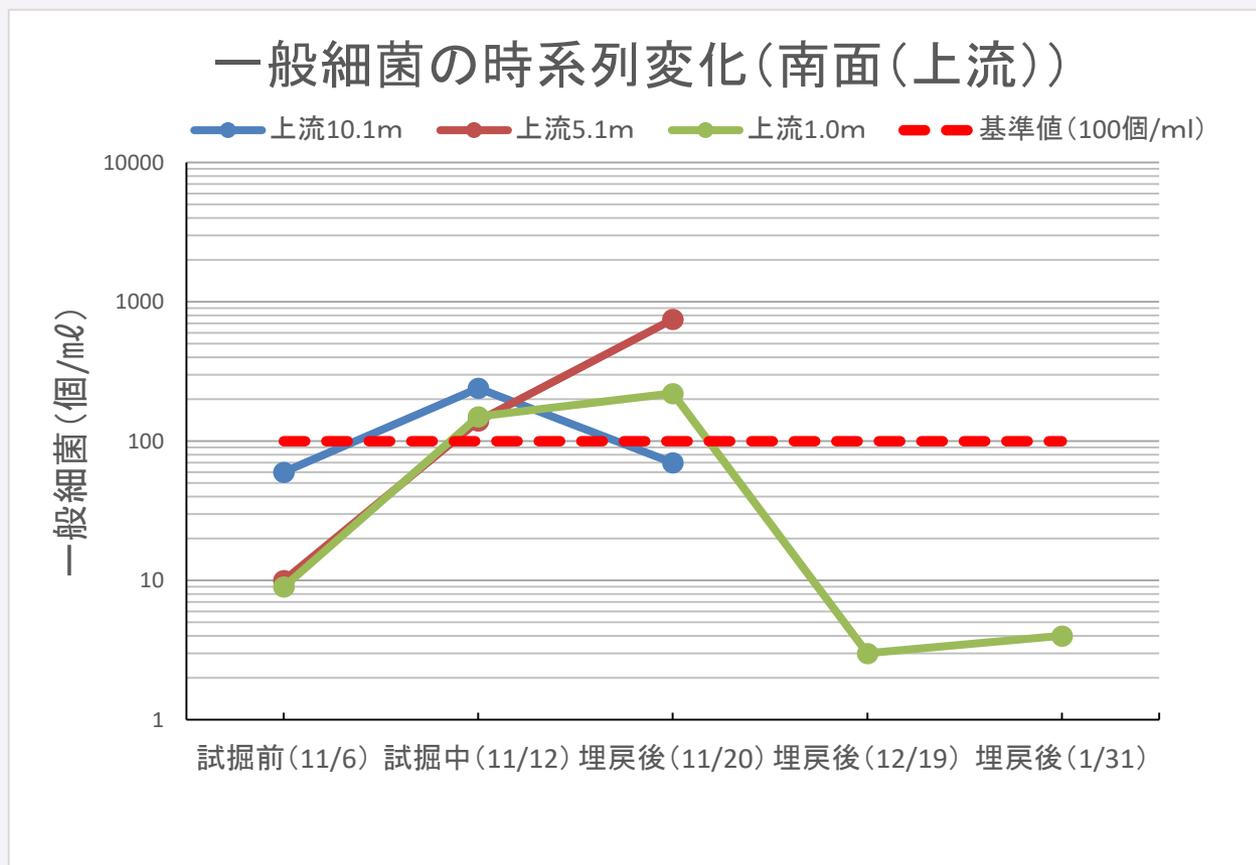
一般細菌（観測孔上流）

試掘中は上昇するが、埋戻後は減少する傾向にある

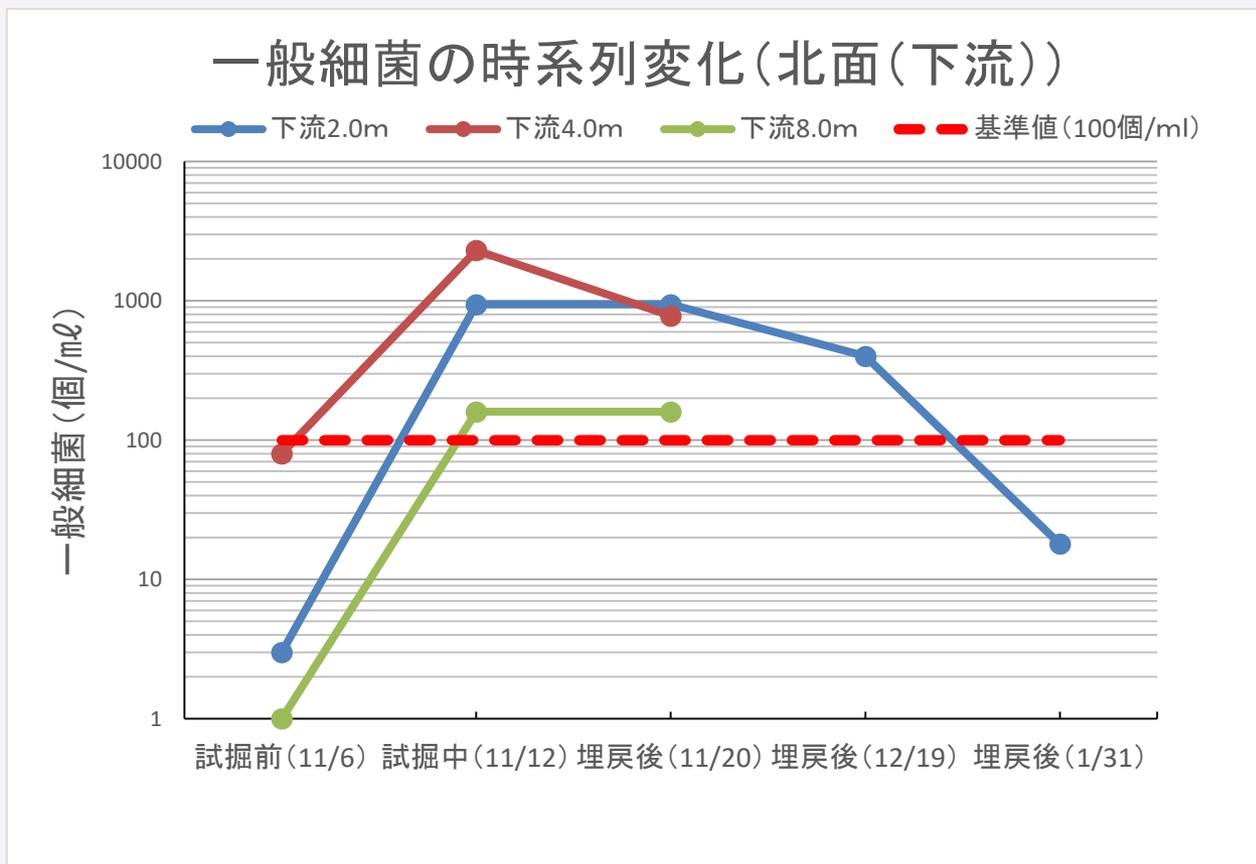
一般細菌（観測孔下流）

試掘中は上昇するが、埋戻後は減少する傾向にある

- ・観測孔が3.5mと浅いこと
（※今回使用した機械の最大打設深が3.5m）
- ・一般細菌は試掘調査個所下流側で多く検出されましたが、下流側の土質が粘性土であり、その位置の水を採水するため細かい土砂が混ざりやすい
- ・試掘箇所が屋外であり、周辺土地状況も土砂であるため、土壌に含まれる細菌が影響する

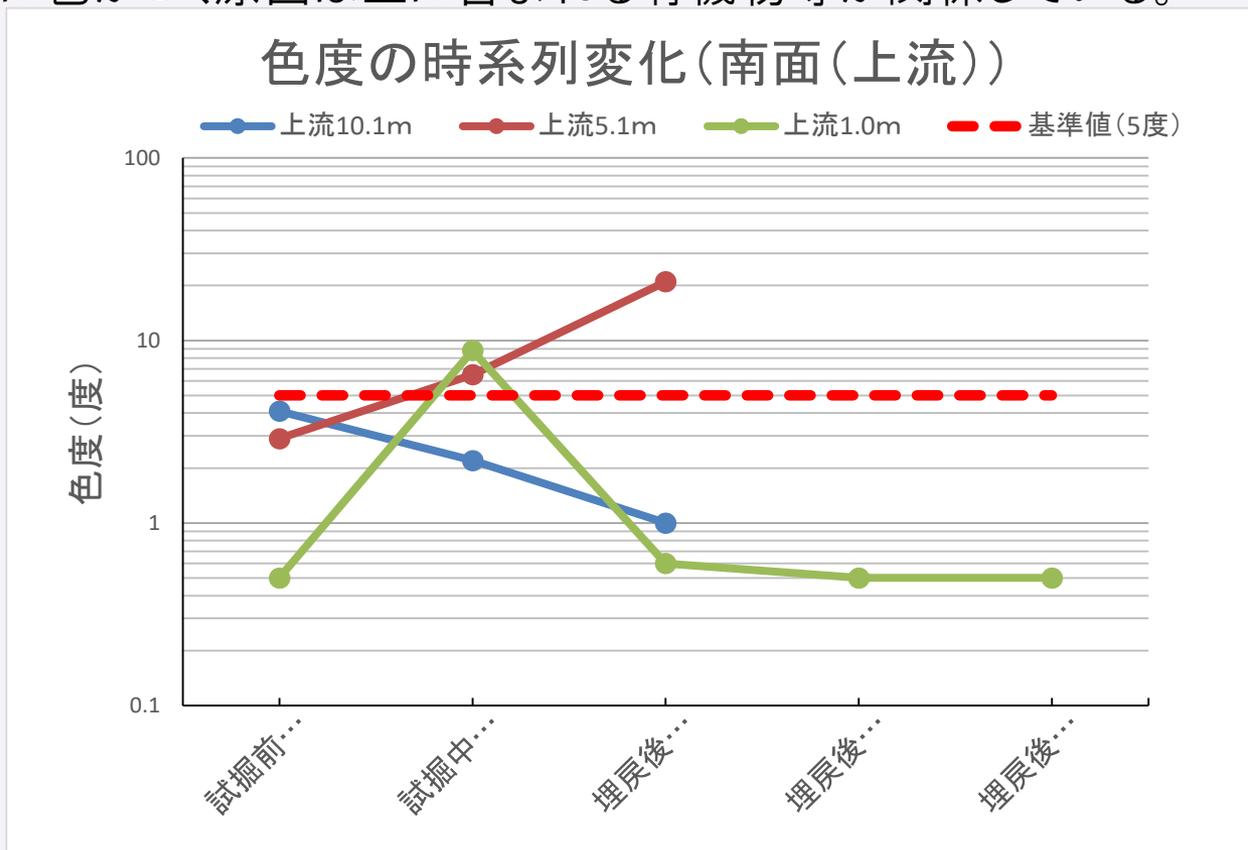
色度(観測孔上流)

試掘中は上昇するが、埋戻後は減少する傾向にある

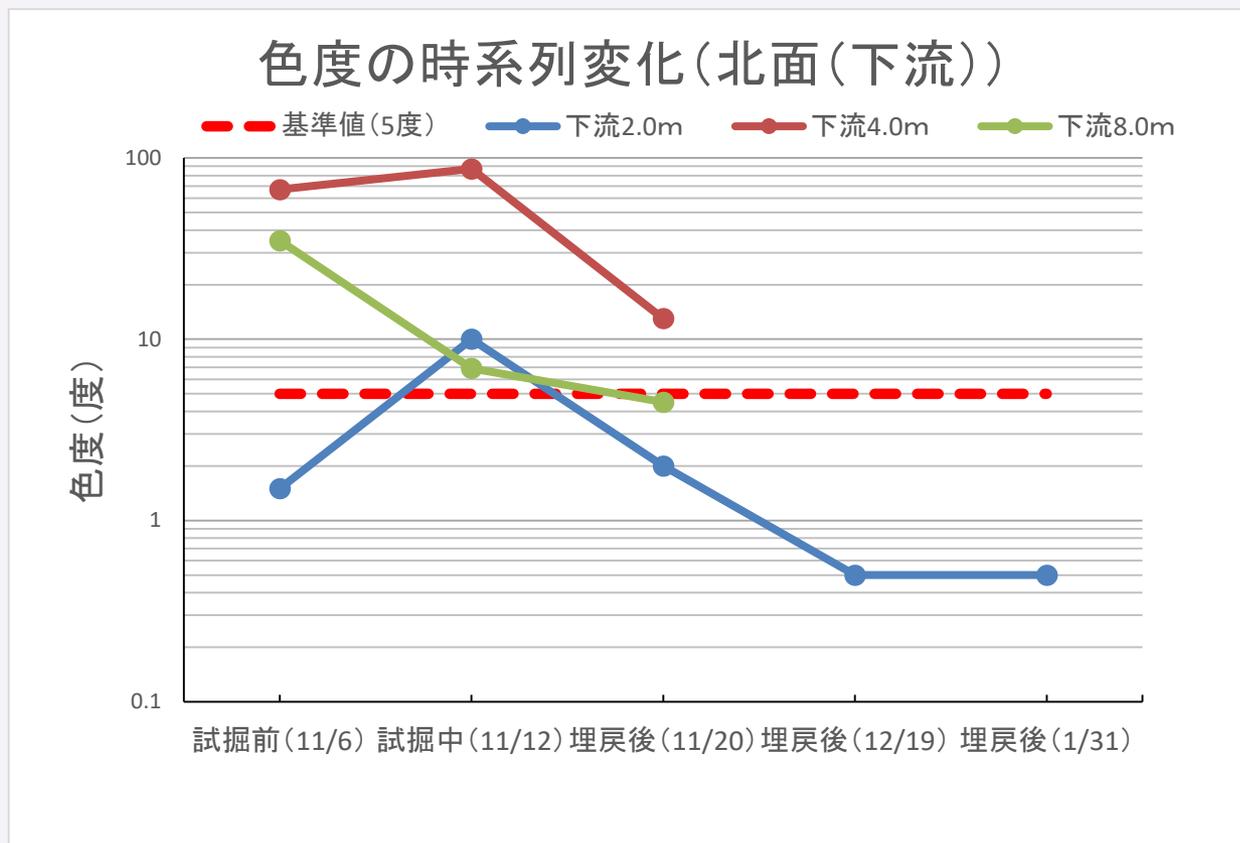
色度(観測孔下流)

試掘中は上昇するが、埋戻後は減少する傾向にある

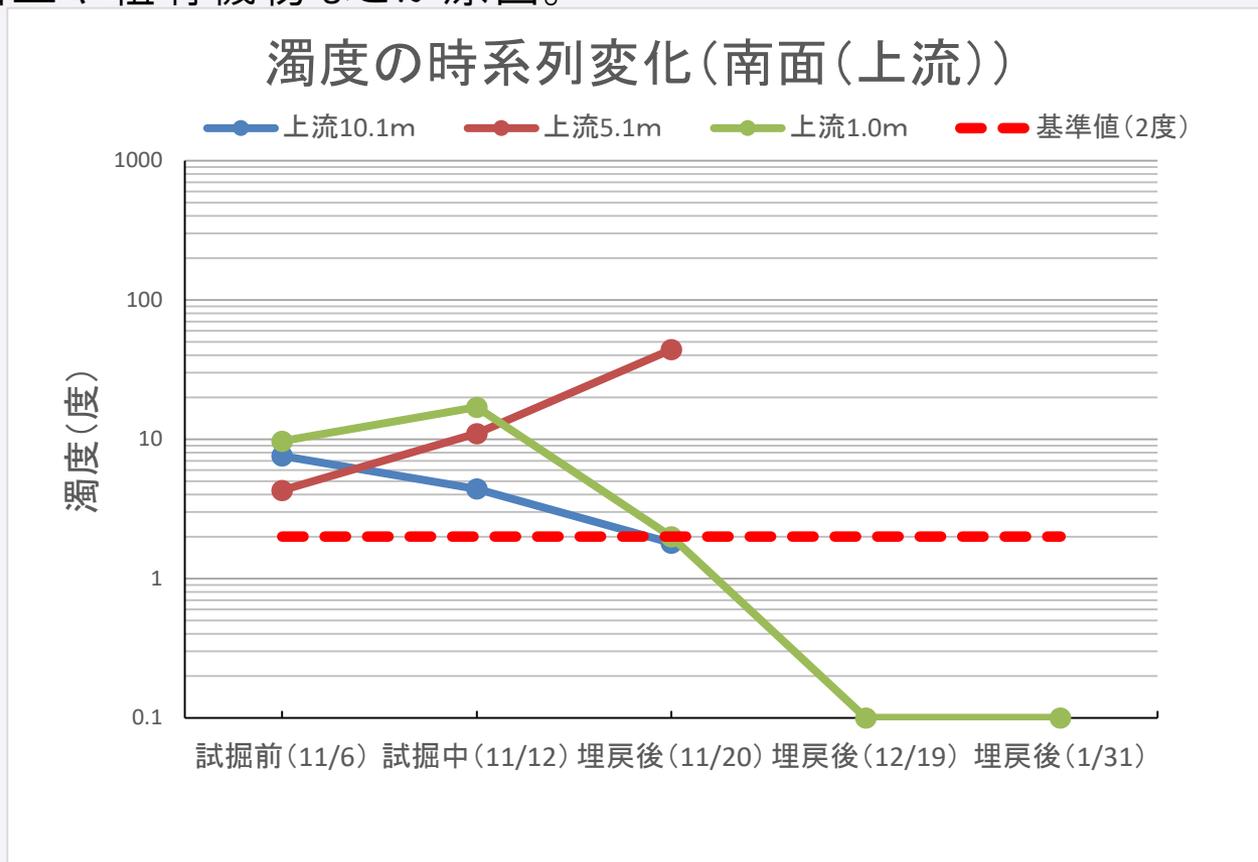
濁度(観測孔上流)

当初から高いが、試掘後は低下する傾向がある

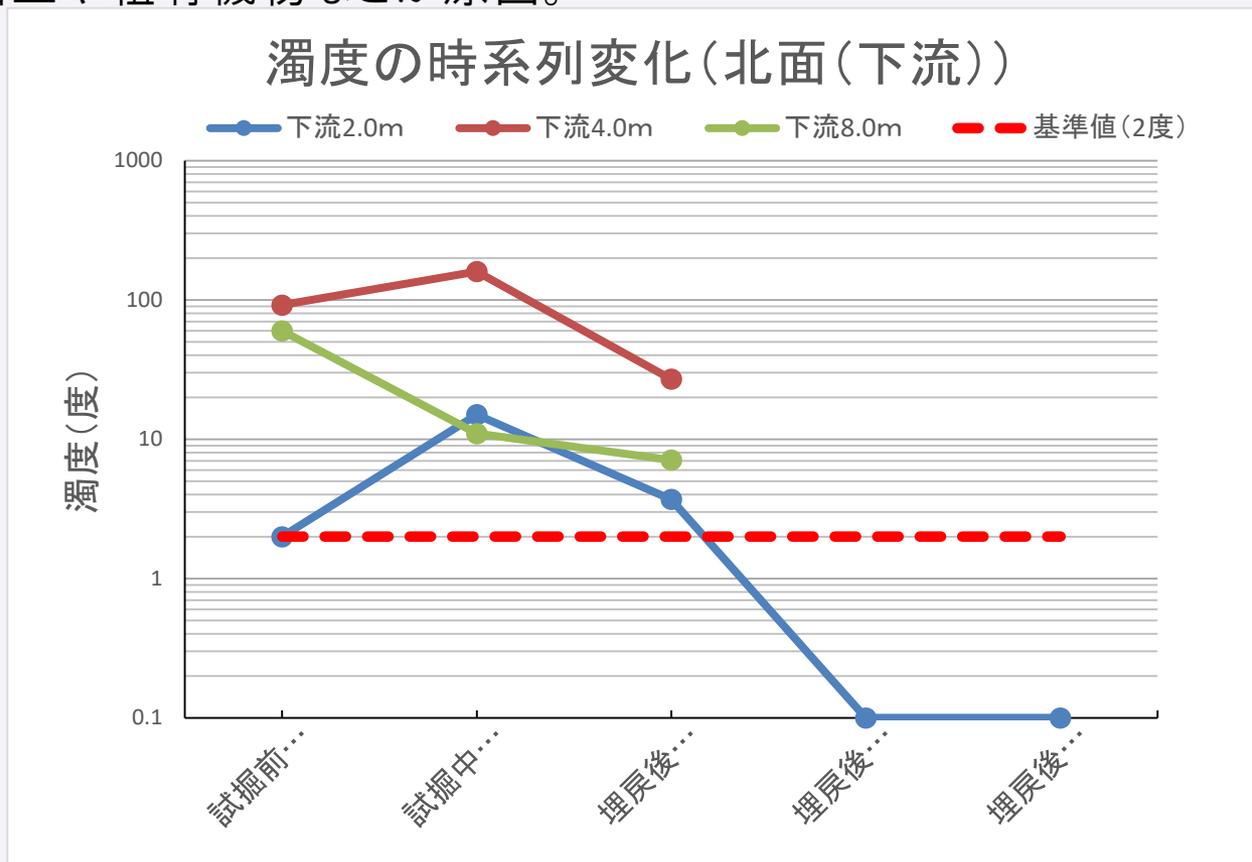
濁度(観測孔下流)

当初から高いが、試掘後は低下する傾向がある
