下水道整備に係る地下水影響調査について

平成29年度 試掘調査

平成29年度 試掘調査(概要)

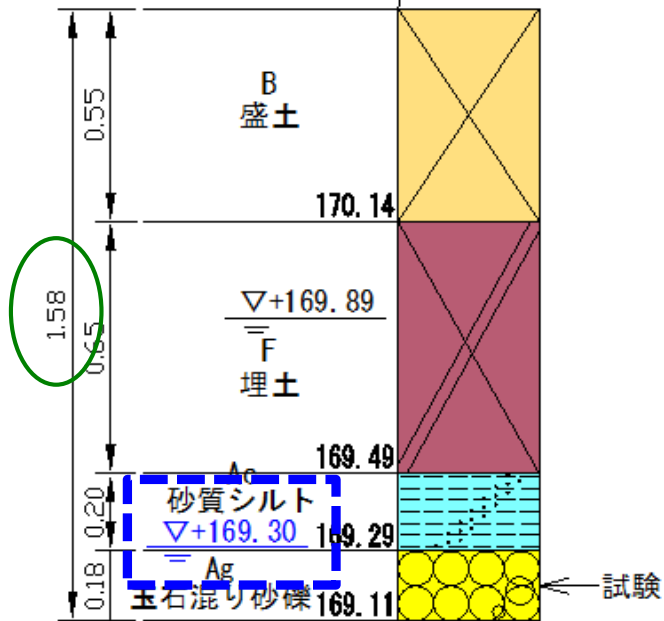
No. 1
EL+170.69m
dep=1.58m

西部児童センター 西側空き地

地表より1.39m地点にて
湧水を確認

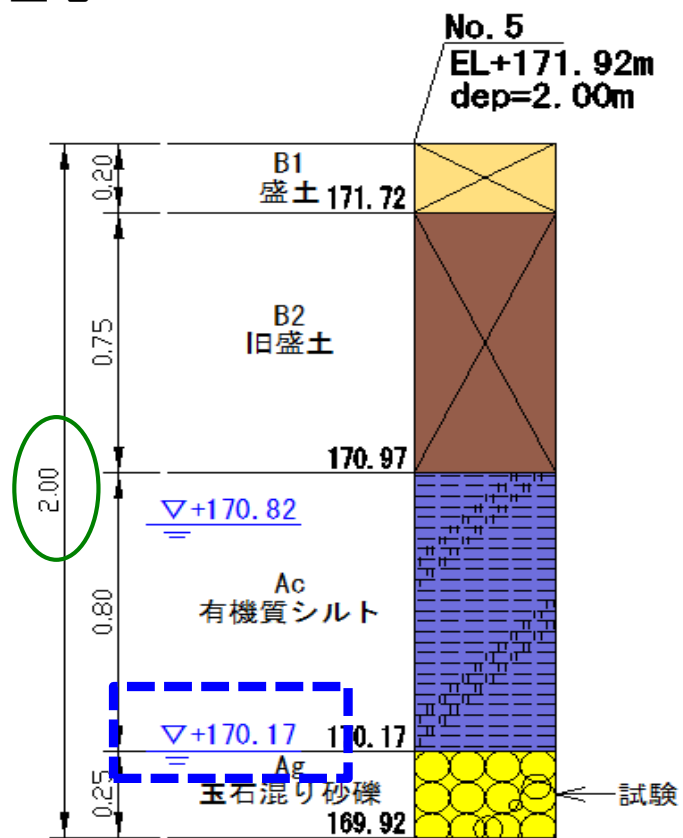
No.5

空地

地表より1.75m地点にて湧水を確認

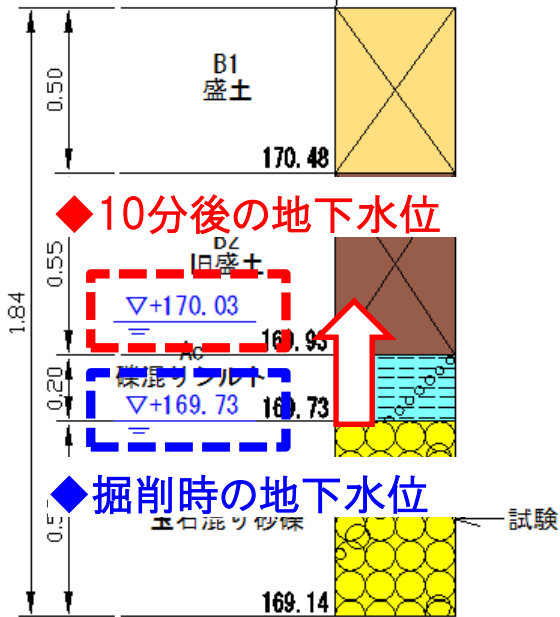
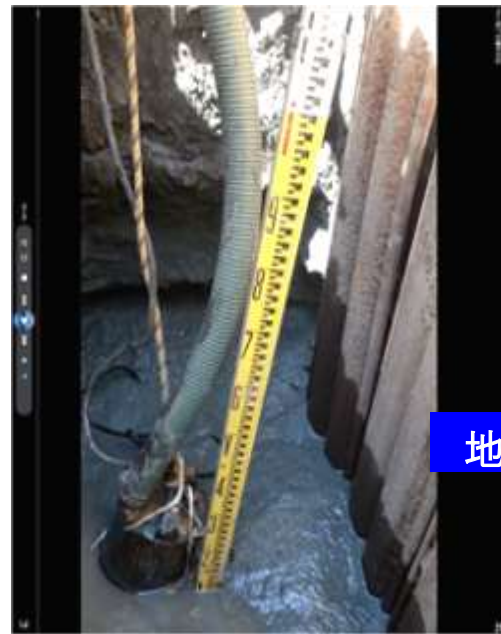
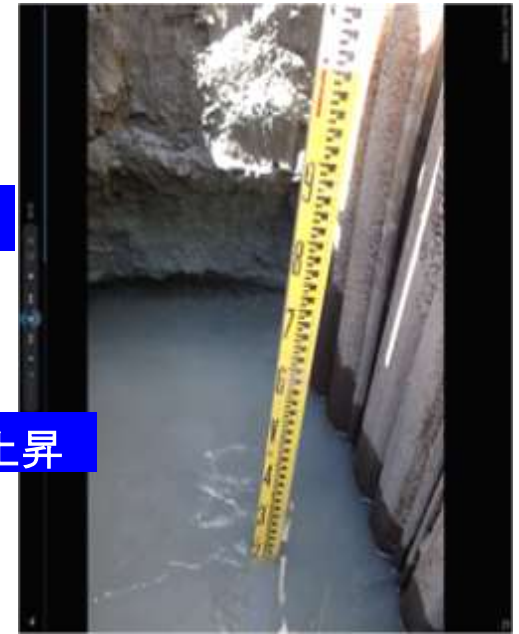
No.4 泉緑地

【水位回復前】

【水位回復後】

地下水位が上昇

10分間で30cm(1分間あたり200リットル)

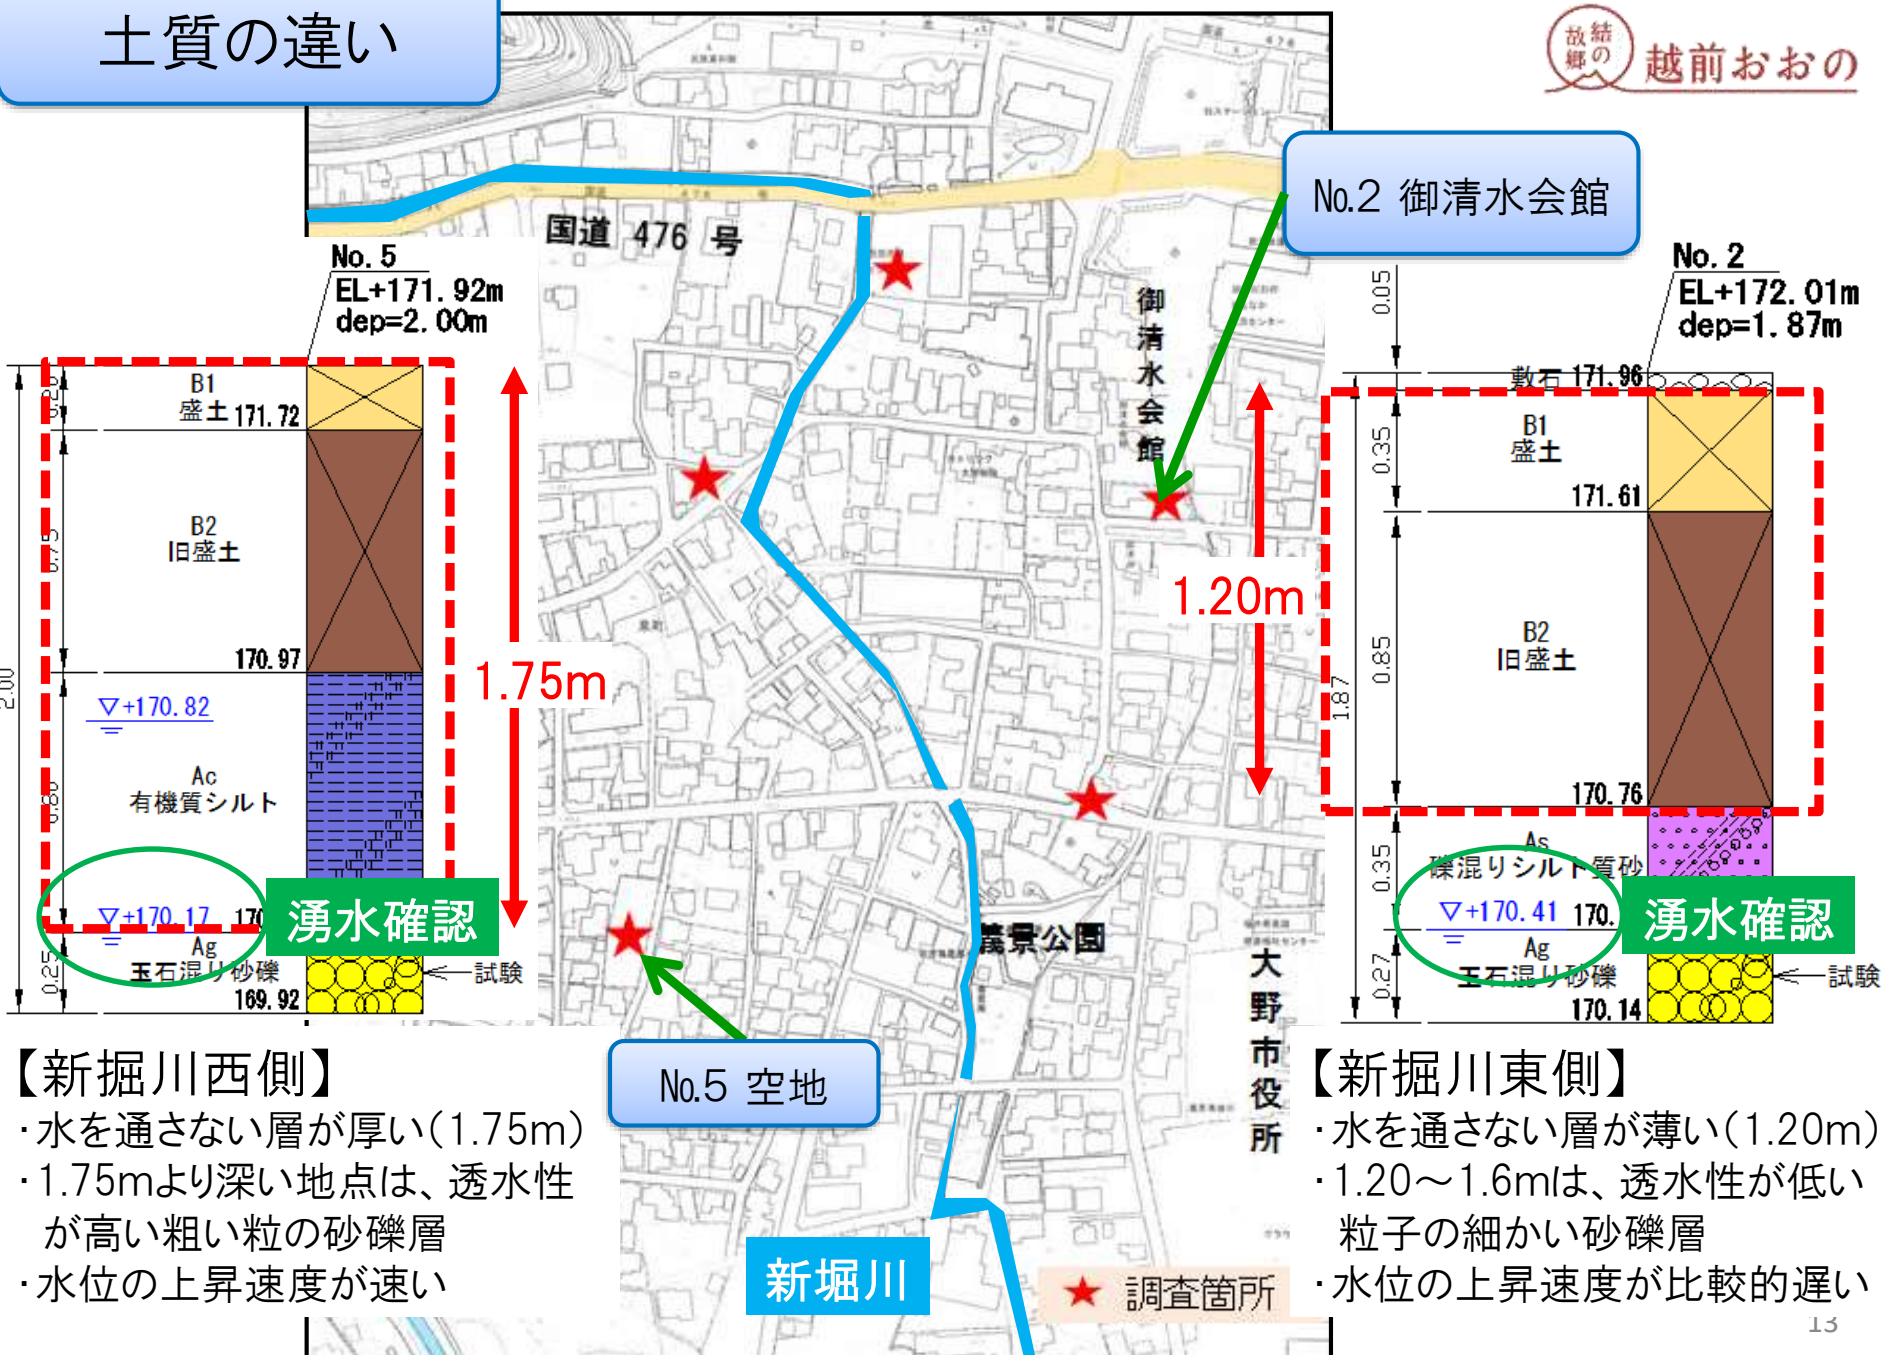
土質の違い

- 【新堀川西側】
- ・水を通さない層が厚い(1.75m)
 - ・1.75mより深い地点は、透水性が高い粗い粒の砂礫層
 - ・水位の上昇速度が速い

- 【新堀川東側】
- ・水を通さない層が薄い(1.20m)
 - ・1.20~1.6mは、透水性が低い粒子の細かい砂礫層
 - ・水位の上昇速度が比較的遅い

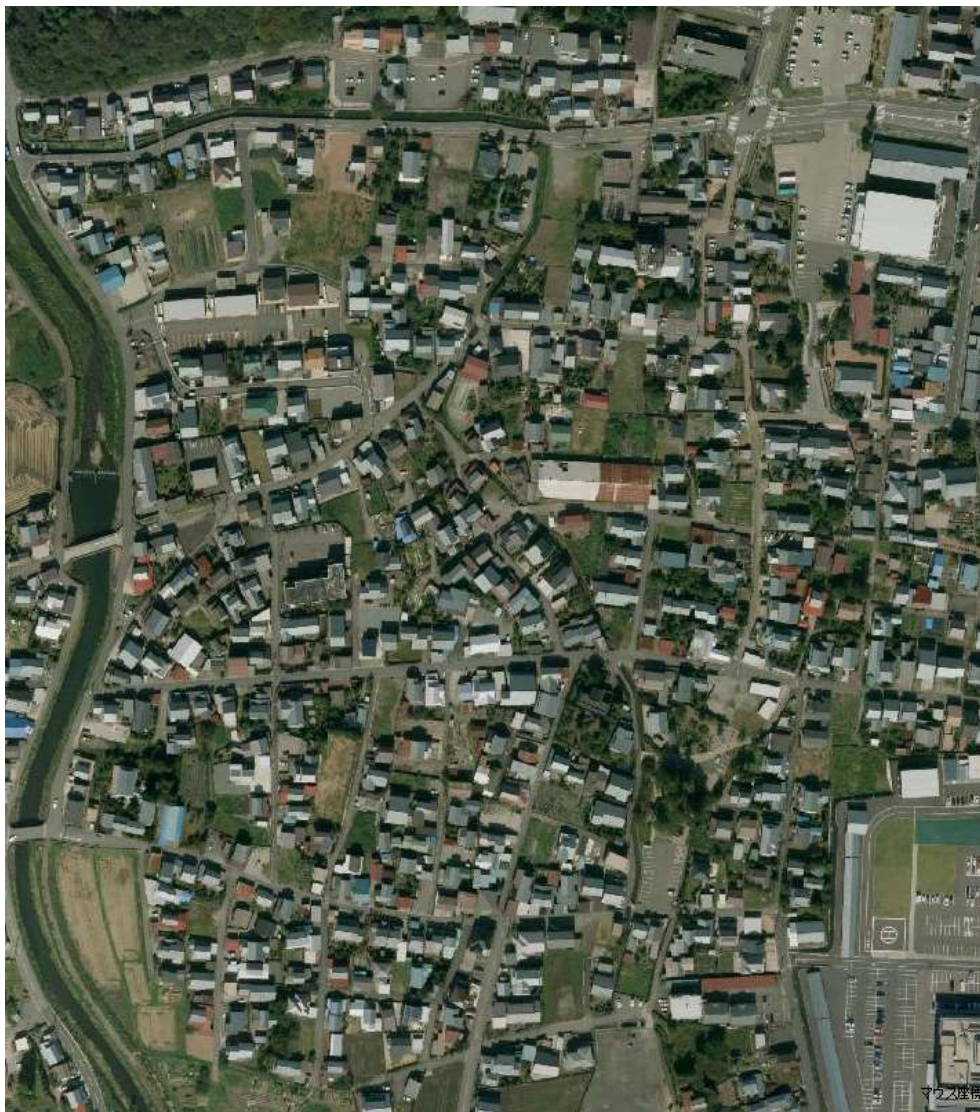
【検討区画図】

50m×50mの区画ごとに条件(調査結果)を与える。

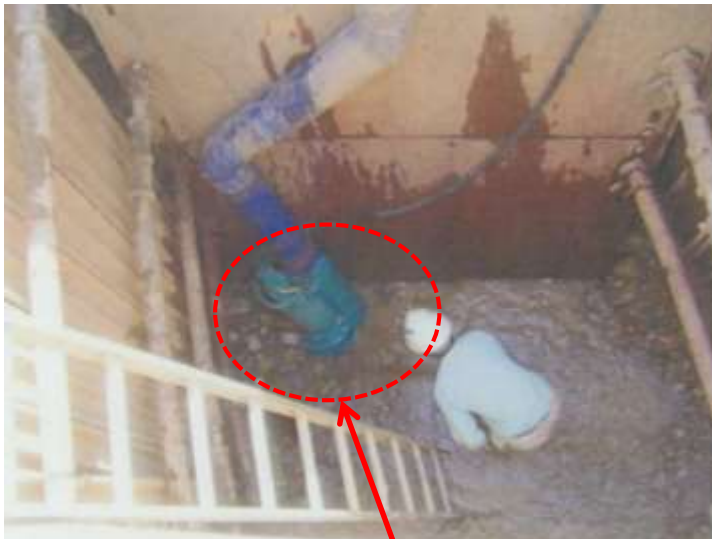
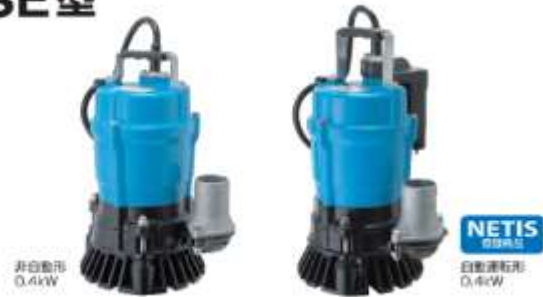
水中ポンプ

湧水汲み上げ状況

HS・HSE型

口径: 100mm
台数: 1.0台
