下水道整備に係る地下水影響調査について

令和元年度 試掘調査 報告

令和元年度試掘調査(概要)

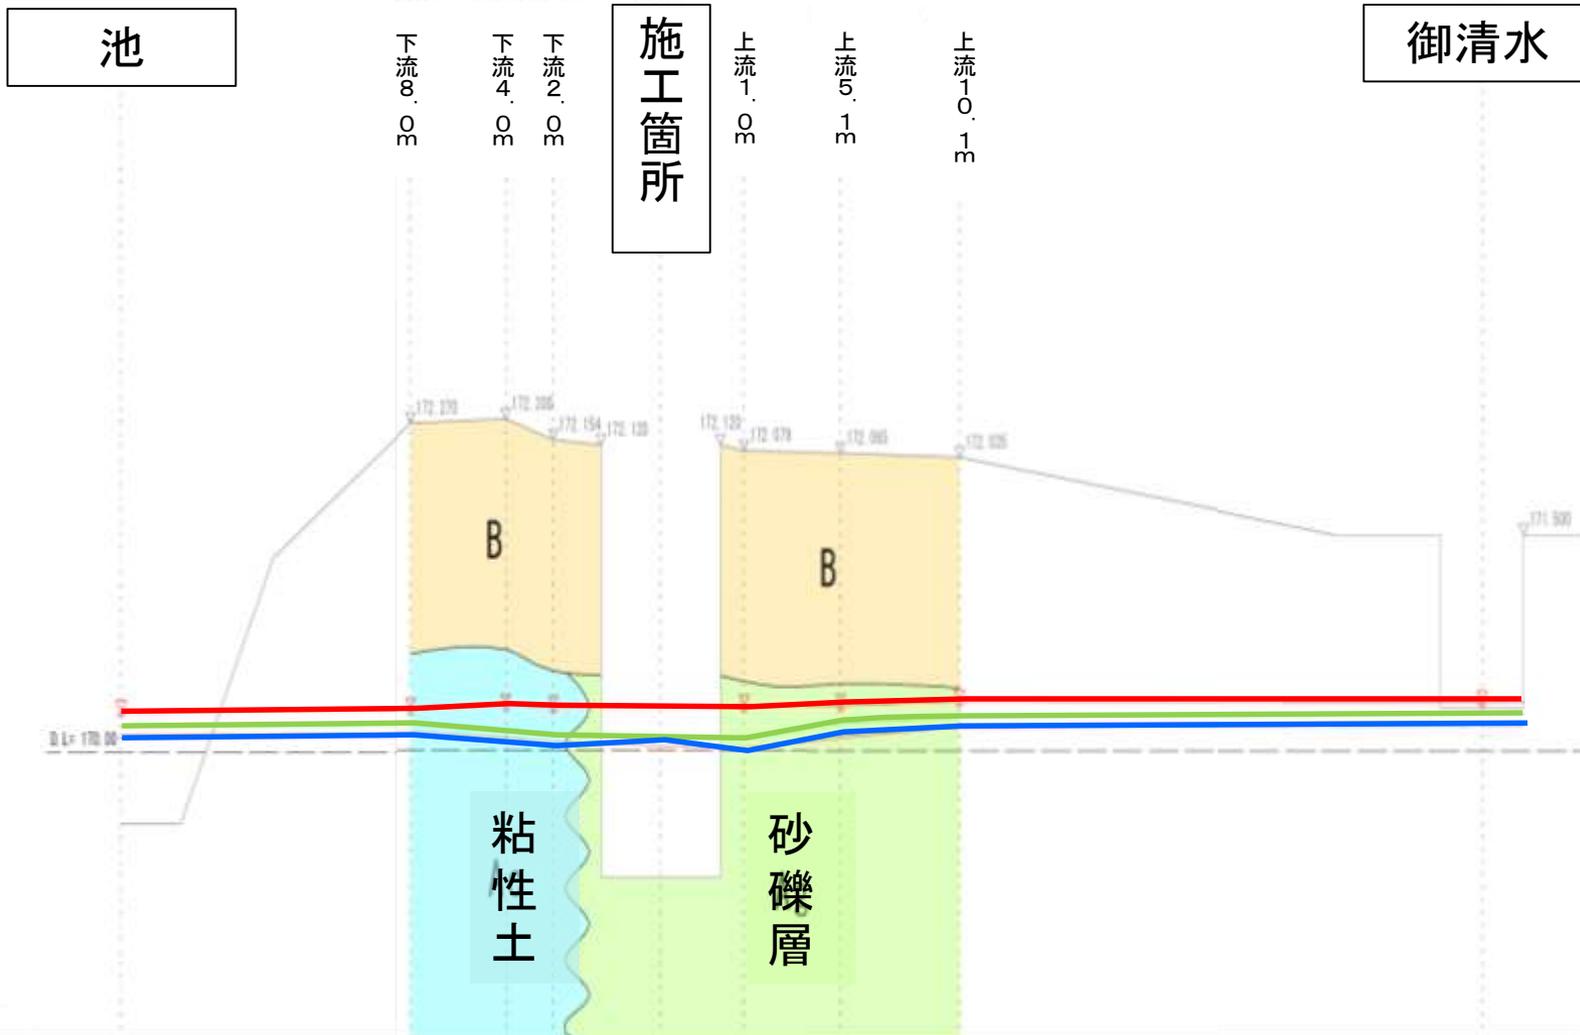
水位の変動図(令和元年11月6日～11月13日)

11月6日	176.270	170.290	176.205	176.154	176.135	172.135	172.070	172.065	172.025	171.900
11月8日	176.174	170.190	176.140	176.114	176.070	172.070	172.065	172.025	171.900	171.800
11月11日	172.124	170.130	176.090	176.054	176.010	172.070	172.065	172.025	171.900	171.800
11月13日	170.094	170.110	176.040	176.034	176.070	169.999	170.115	170.165	170.165	170.160

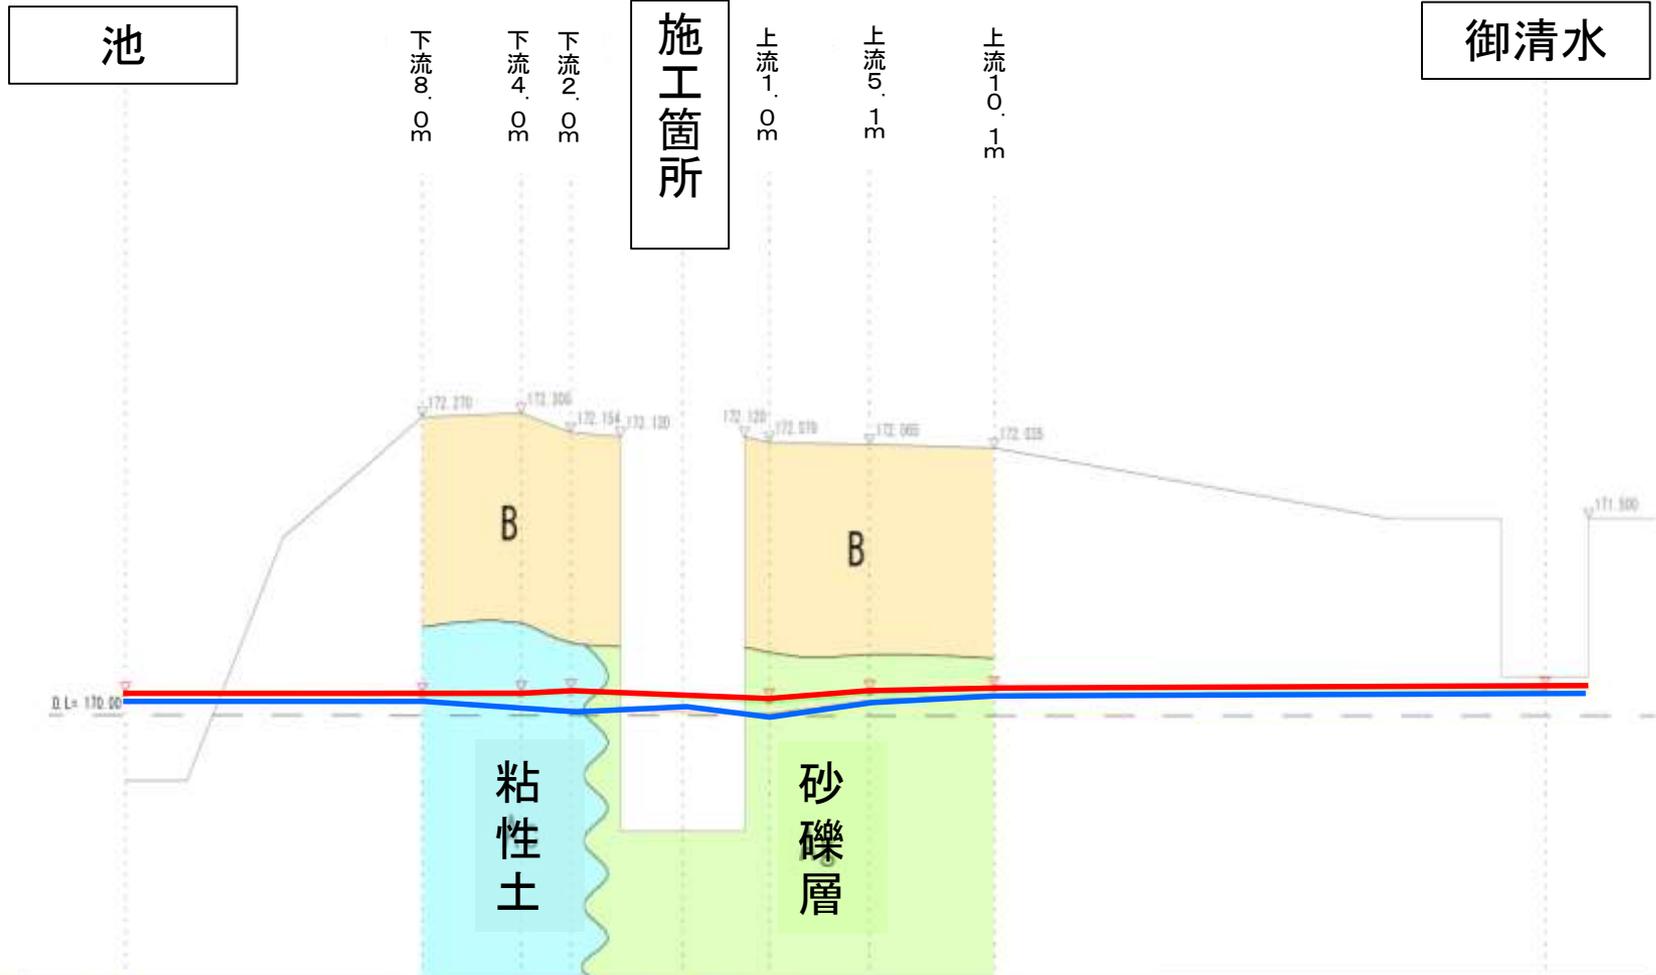
水位の変動図(令和元年11月13日～11月20日)

11月13日	170.94	170.110	170.060 170.044	170.070	168.999	170.115	170.165	170.160
11月15日	170.114	170.110	170.060 170.044		170.009	170.115	170.155	170.160
11月16日	170.154	170.150	170.100 170.114		170.069	170.165	170.205	170.200
11月20日	170.174	170.170	170.100 170.104		170.129	170.185	170.225	170.220

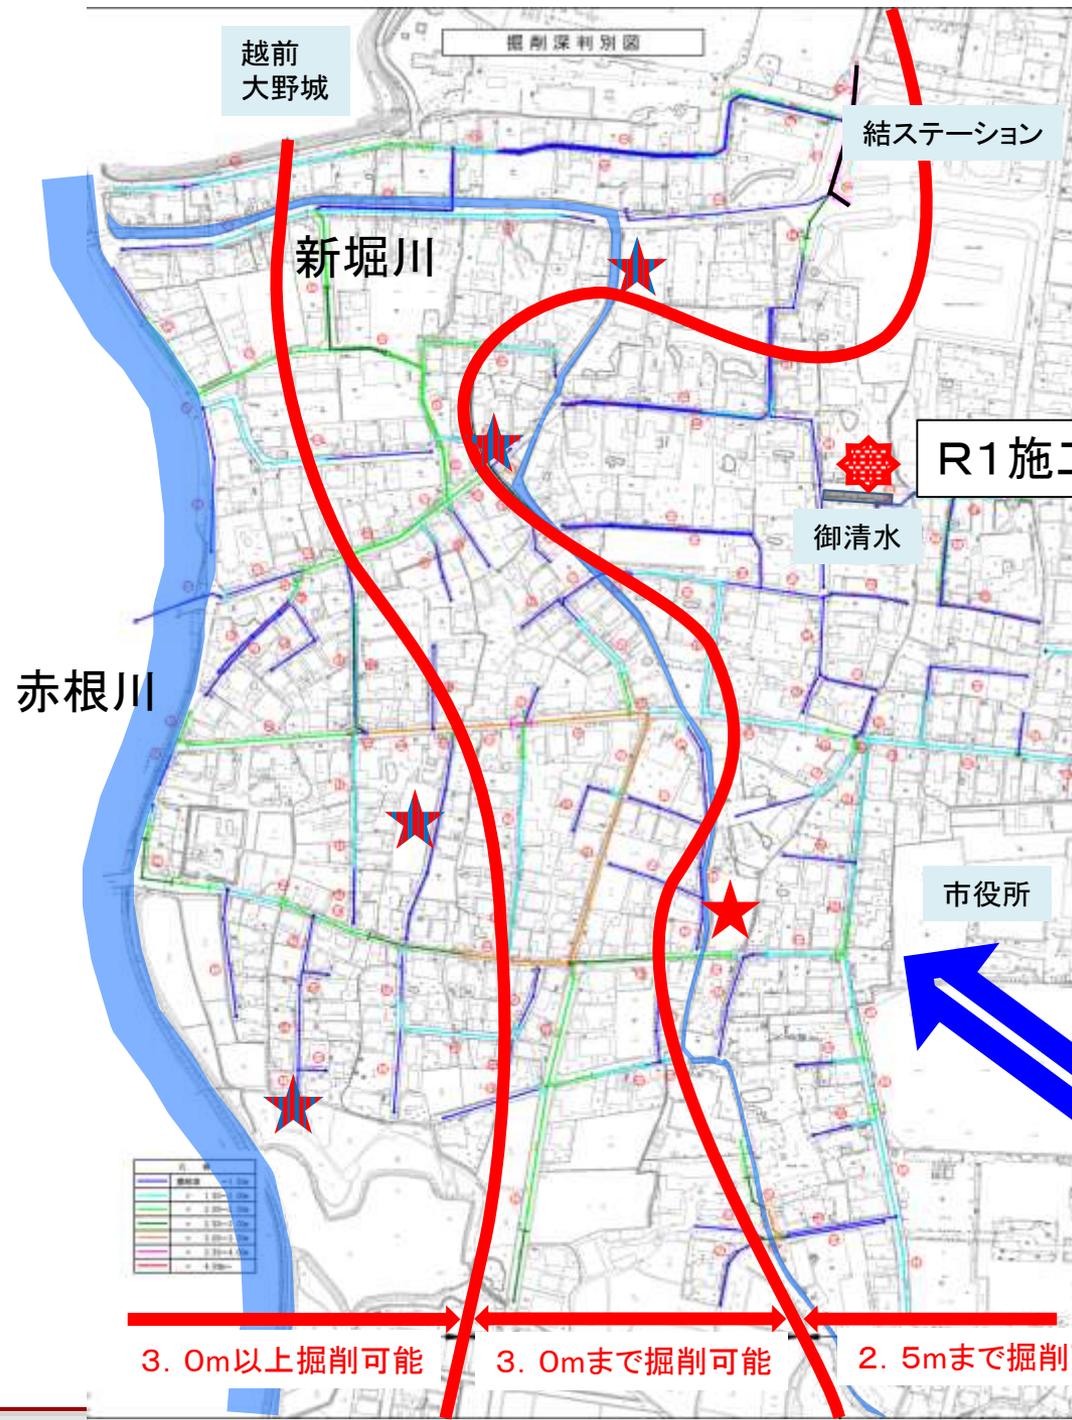
ウェル及び水中ポンプ
3台を運転した状態で、
3mまでの掘削可能。
御清水南側の道路より
50cm程高いため、下水
道管理設のための掘削
可能深さは2.5mと設定
できる。

3.0m以上掘削可能 3.0mまで掘削可能 2.5mまで掘削可能

この結果を基に
詳細設計を行う

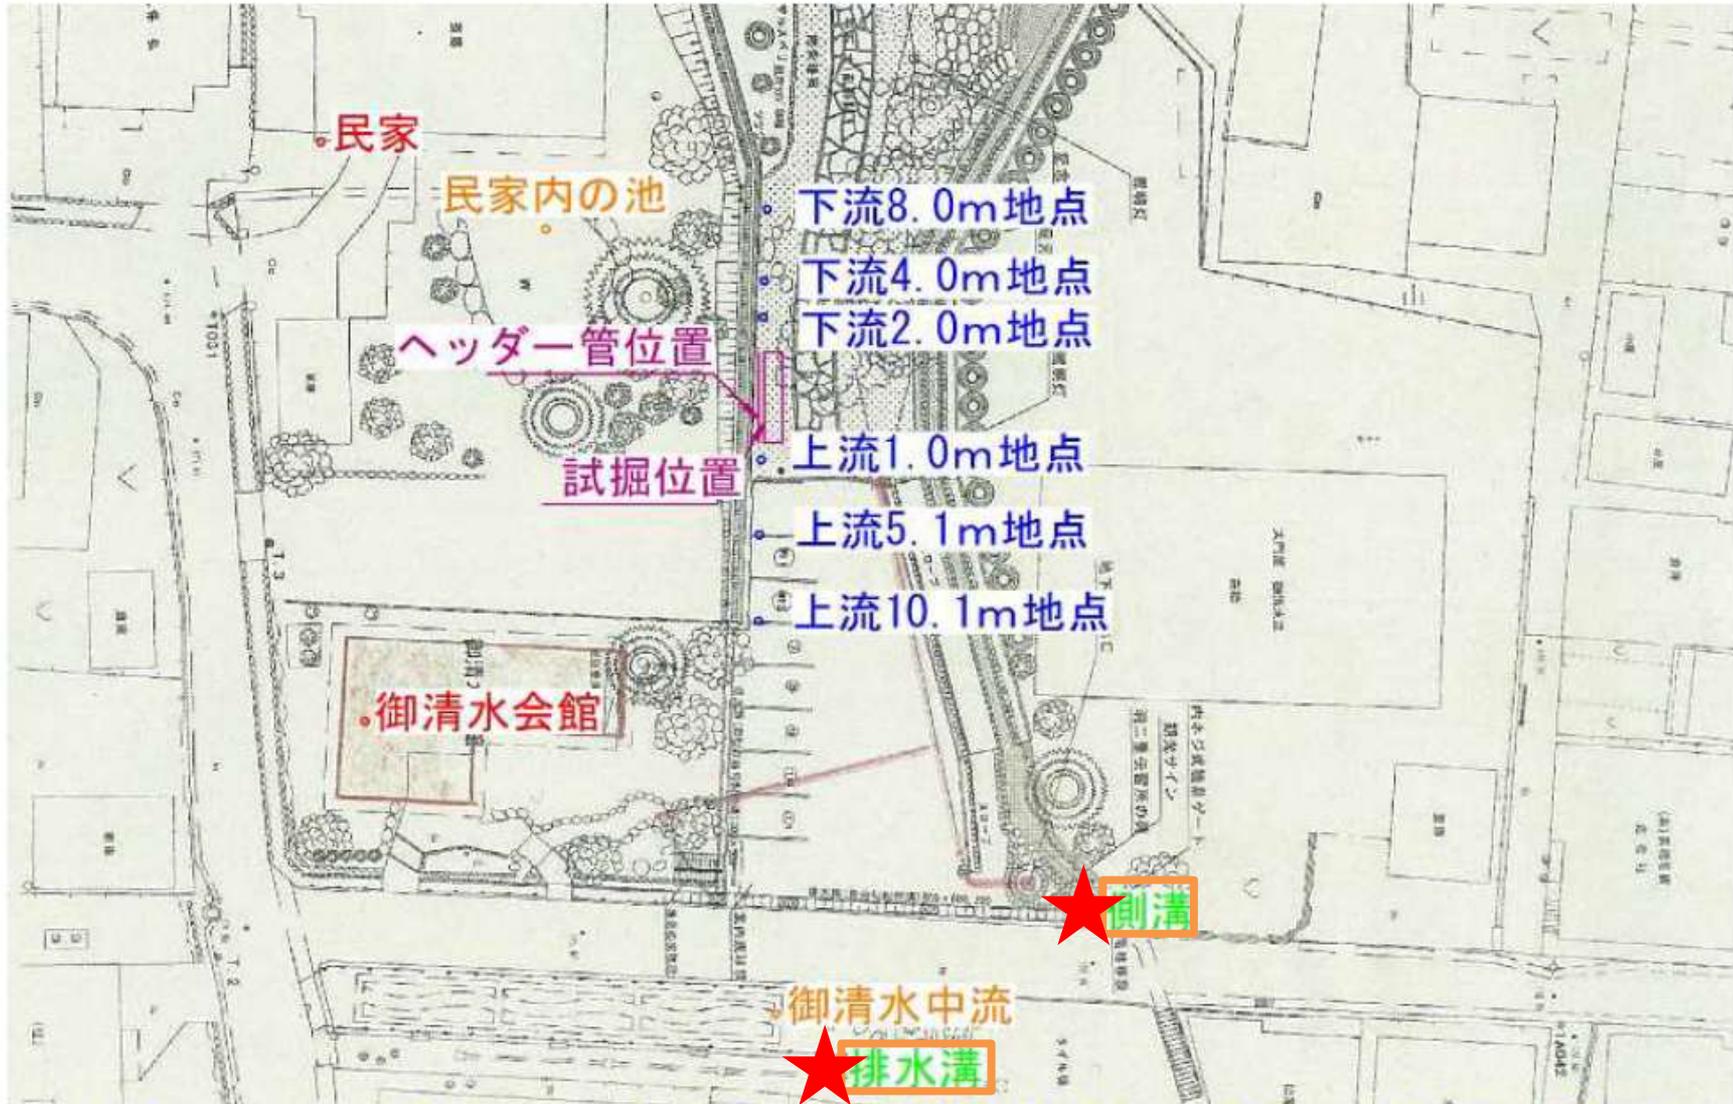
側溝の水質試験箇所

基準値内 となった 試験項目 2項目

pH(水素イオン濃度) / SS(浮遊物質)

基準値超 となった 試験項目 3項目

DO(溶存酸素量) / BOD(生物化学的酸素要求量)
/ 大腸菌群(MPN)

単独処理浄化槽(し尿のみ浄化槽で処理)の家庭が多く、
家庭からの排水が公共用水域(水路、川)を汚している

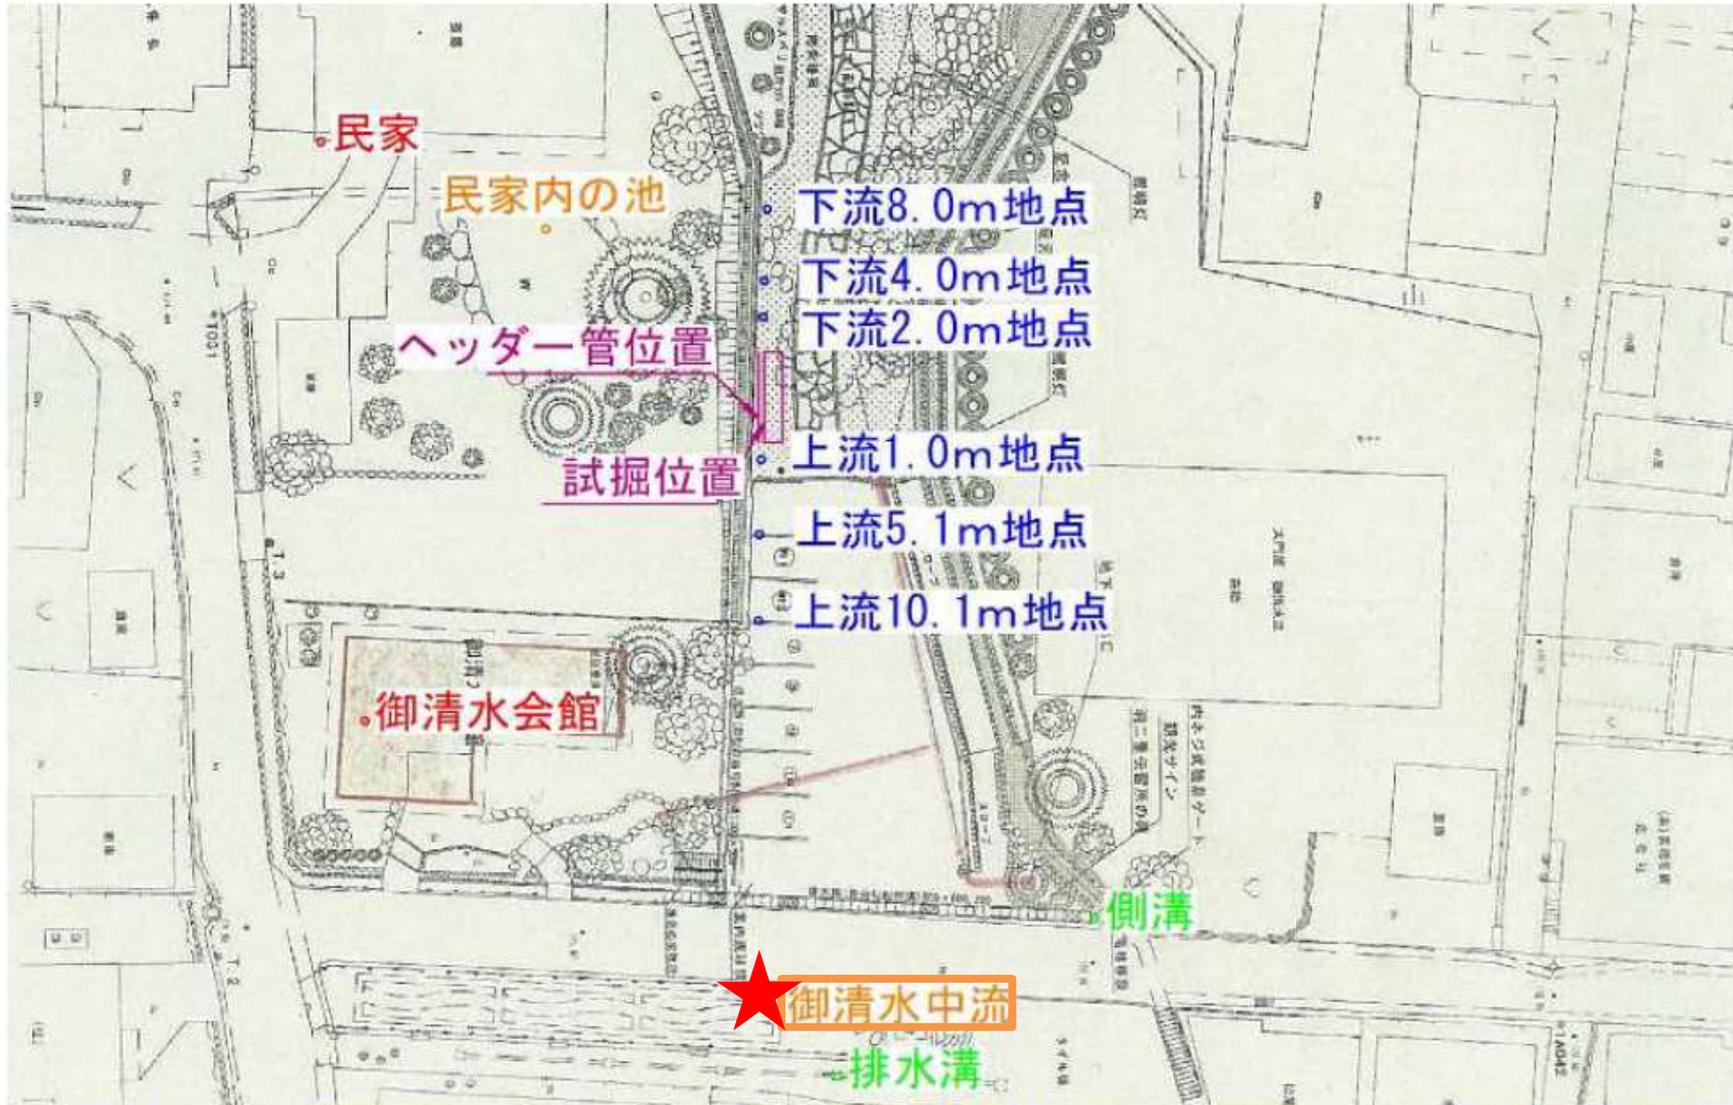
御清水(中流)の水質試験箇所

御清水(中流)の水質試験結果(12項目)

基準値内 となった 試験項目 11項目

大腸菌／有機物等／pH値／色度／濁度／臭気／
六価クロム化合物／蒸発残留物／
硝酸性窒素および亜硝酸性窒素／塩素イオン／テトラクロロエチレン

基準値超 となった 試験項目 1項目

一般細菌

基準値を超過した要因は、採水時に御清水が自噴しておらず、たまり水を採水した。
採水の日には雨が降ったことで、地表面からの排水が混入していたことが要因と考えられる。

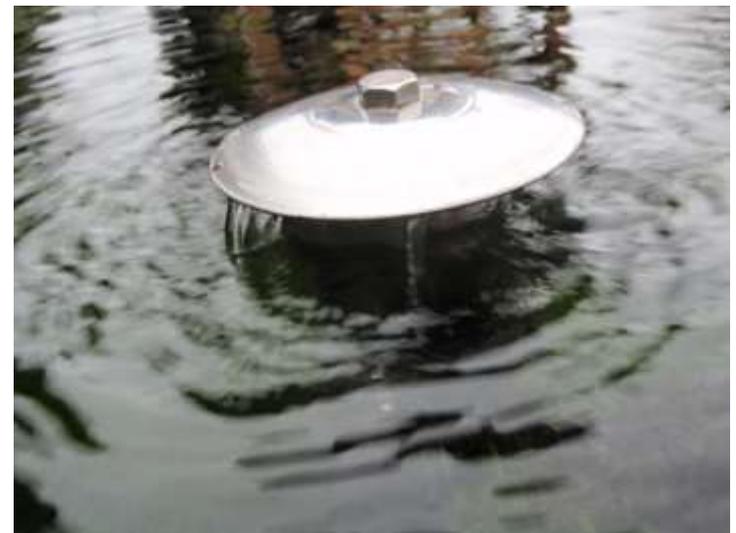
一般細菌(御清水)

一般細菌は 広く自然界に存在するものであり、
地表水などが流入することにより、基準値を超えることもある。

試掘中は増加したが、御清水の枯渇によりたまり水を採水したため、一般細菌が混入したと思われる。

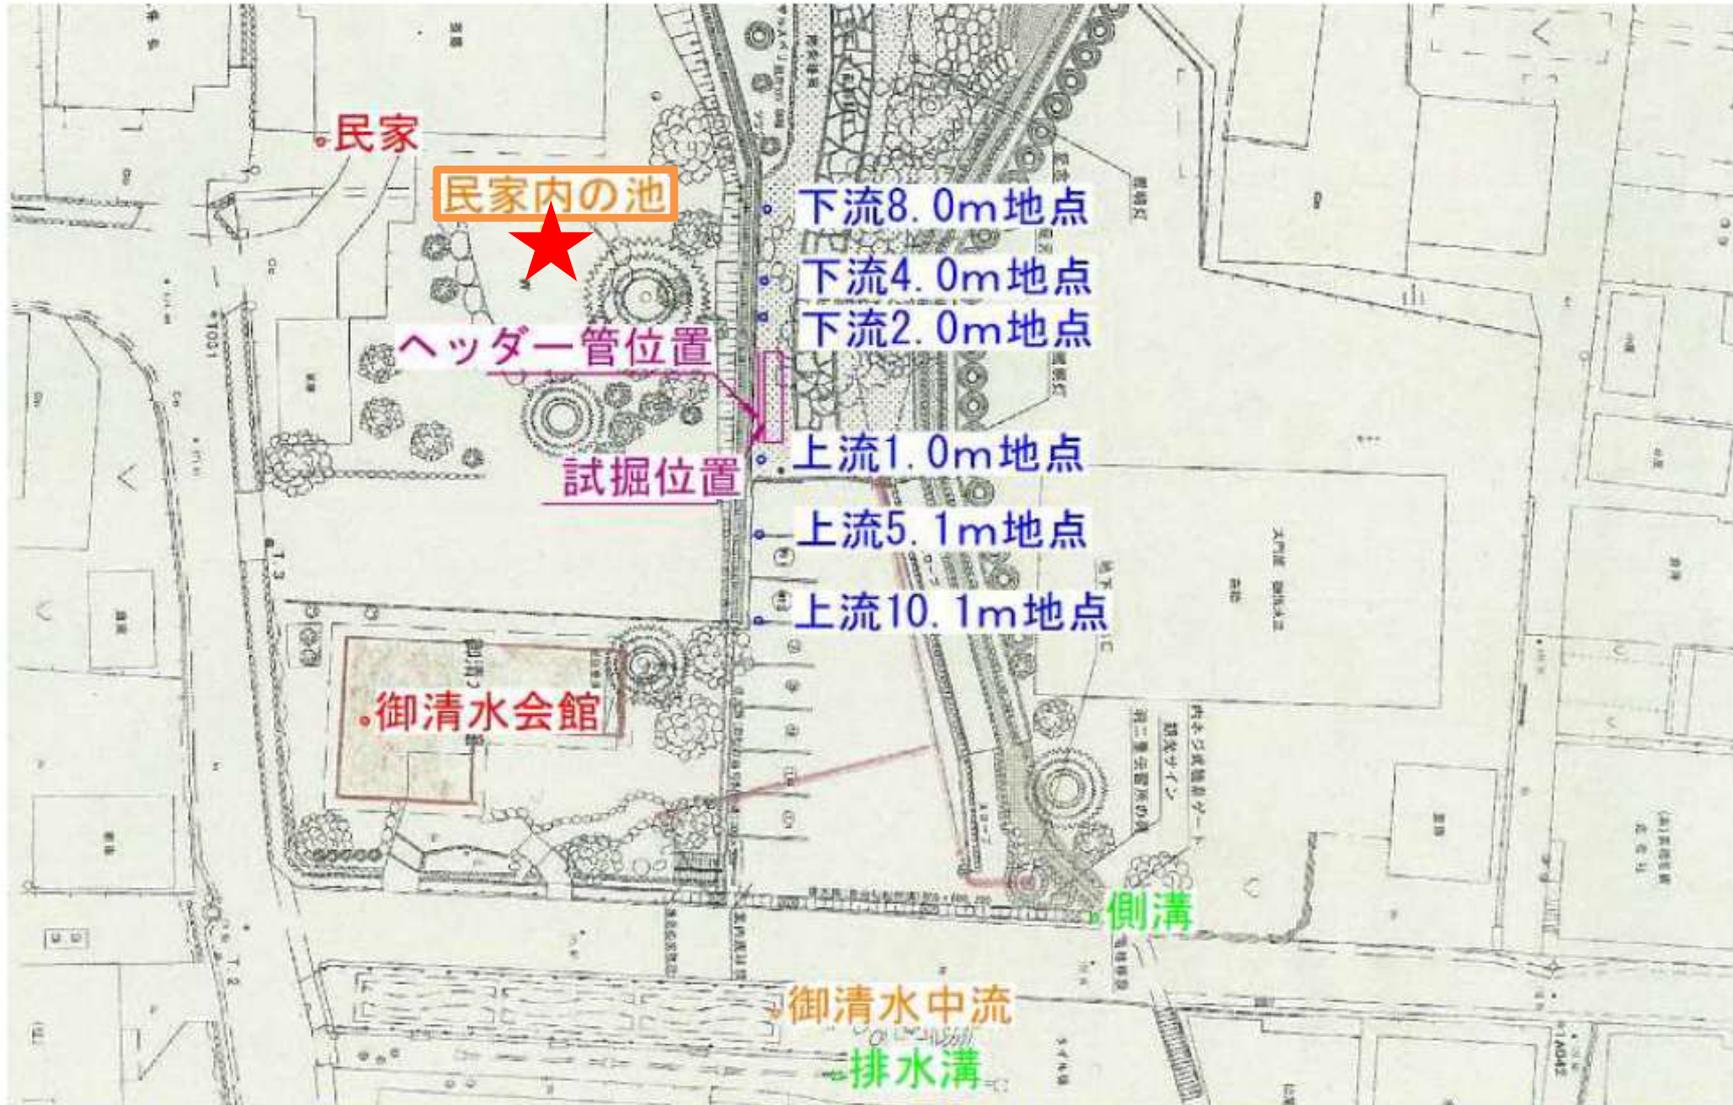
池の水質試験箇所

池の水質試験結果(12項目)

基準値内 となった 試験項目 5項目

六価クロム化合物／蒸発残留物／
硝酸性窒素および亜硝酸性窒素／塩素イオン／テトラクロロエチレン

基準値超 となった 試験項目 7項目

一般細菌／大腸菌／有機物等／pH値／色度／濁度／臭気
(※臭気・濁度は施工前から基準超過、pH値は施工前のみ超過)

地下水位低下により池の水が自噴せず、たまり水を採水した。
水質が悪くなっていたと考えられる。
また、採水の日には雨が降ったことで、池周辺の土壌に浸透した水が混入し水質に影響が出たと思われる。

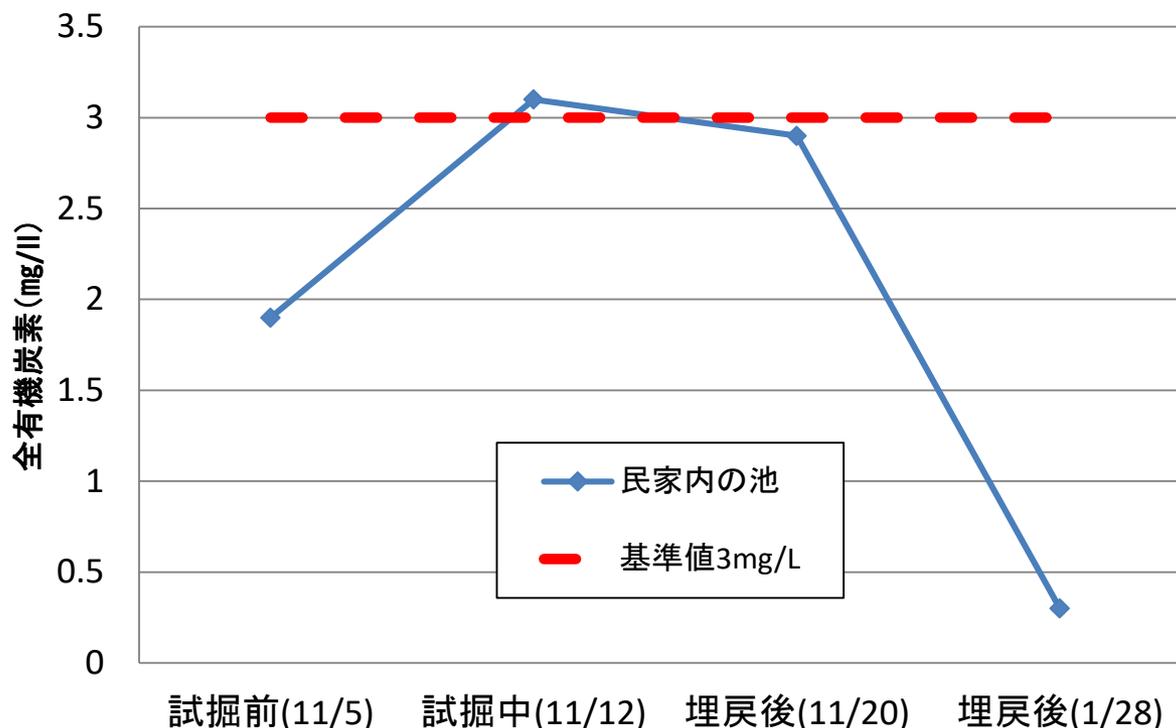
有機物等の時系列変化(民家内の池)

有機物は本来微生物の働きにより分解され浄化されるが、汚染がひどくなると自然の浄化能力を超えてしまうため高くなる。

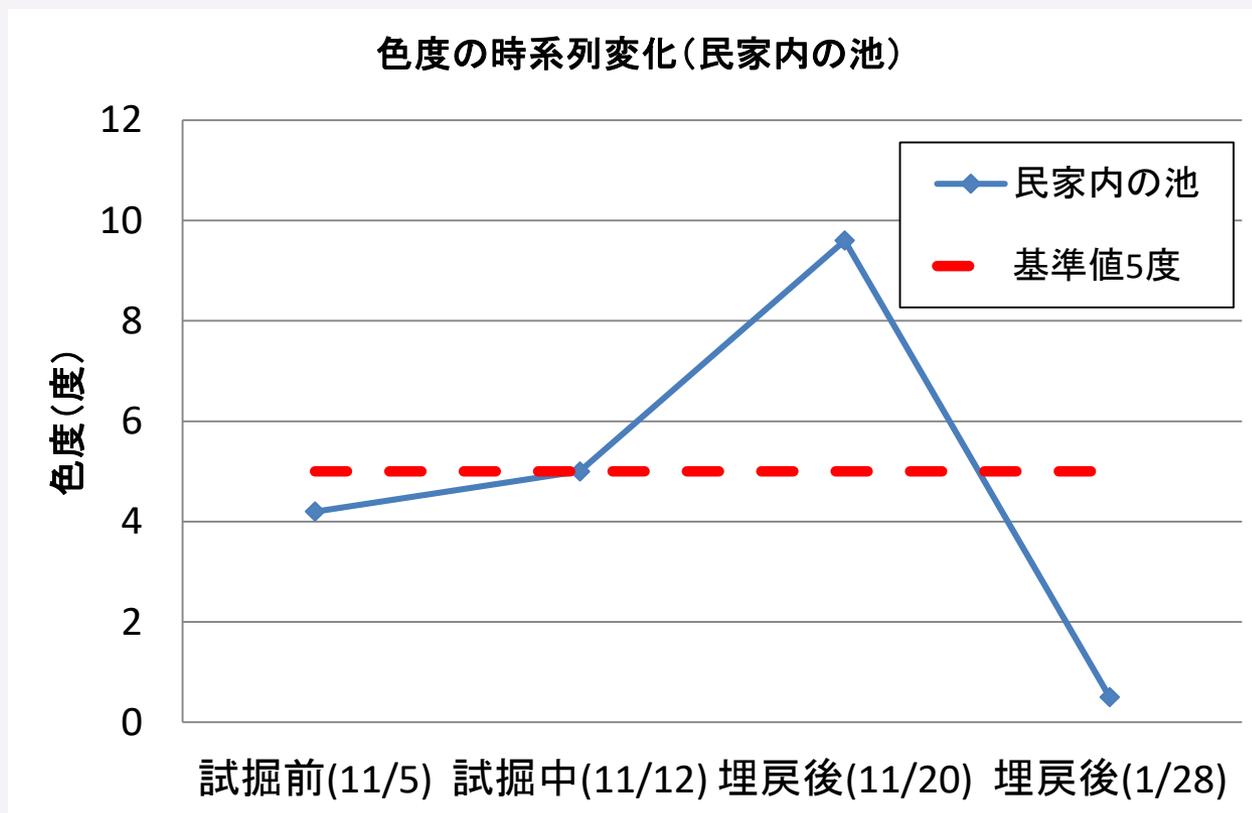
色度(池)

色度は、水の着色の程度を示す数字であり、水に色がつく原因は土に含まれる有機物等が関係している。

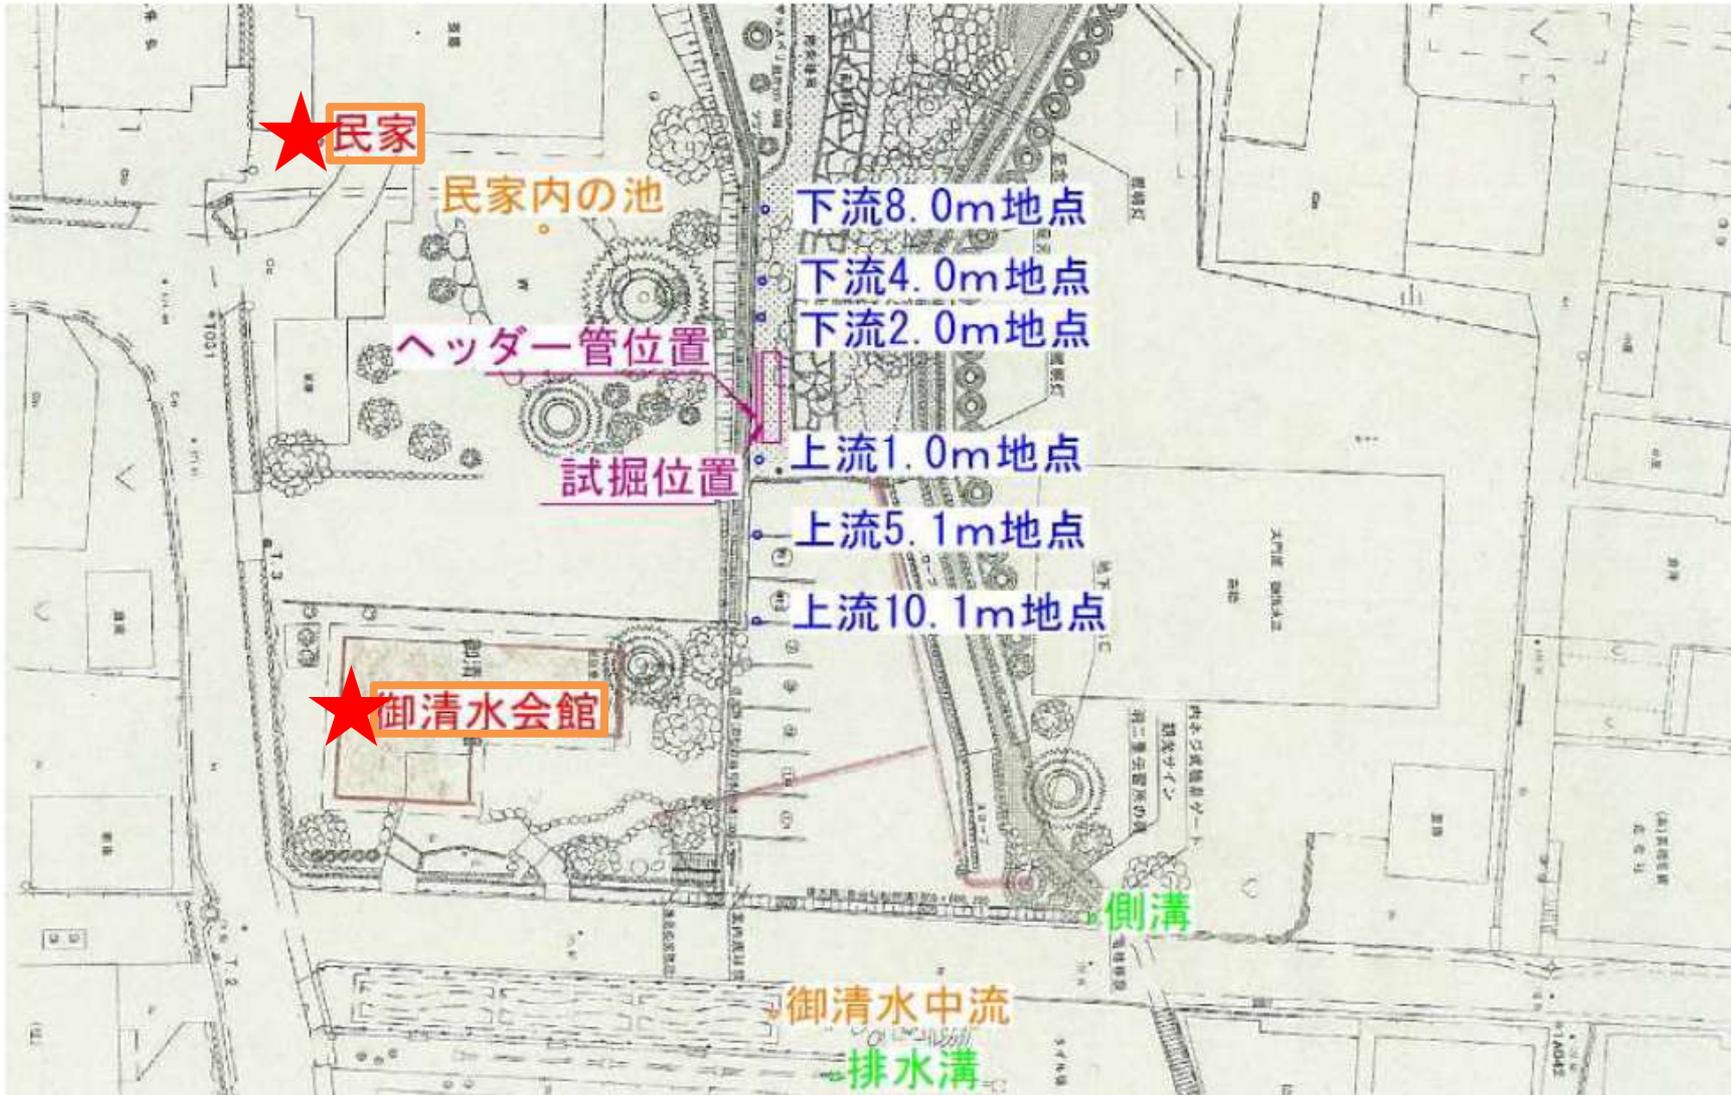
民家および御清水会館の水質試験箇所

民家および御清水会館の水質試験結果(13項目)

基準値内 となった 試験項目 13項目

基準値超 となった 試験項目 0項目

**試験施工の場所から一番近い井戸で調査
基準を超過した項目なし**

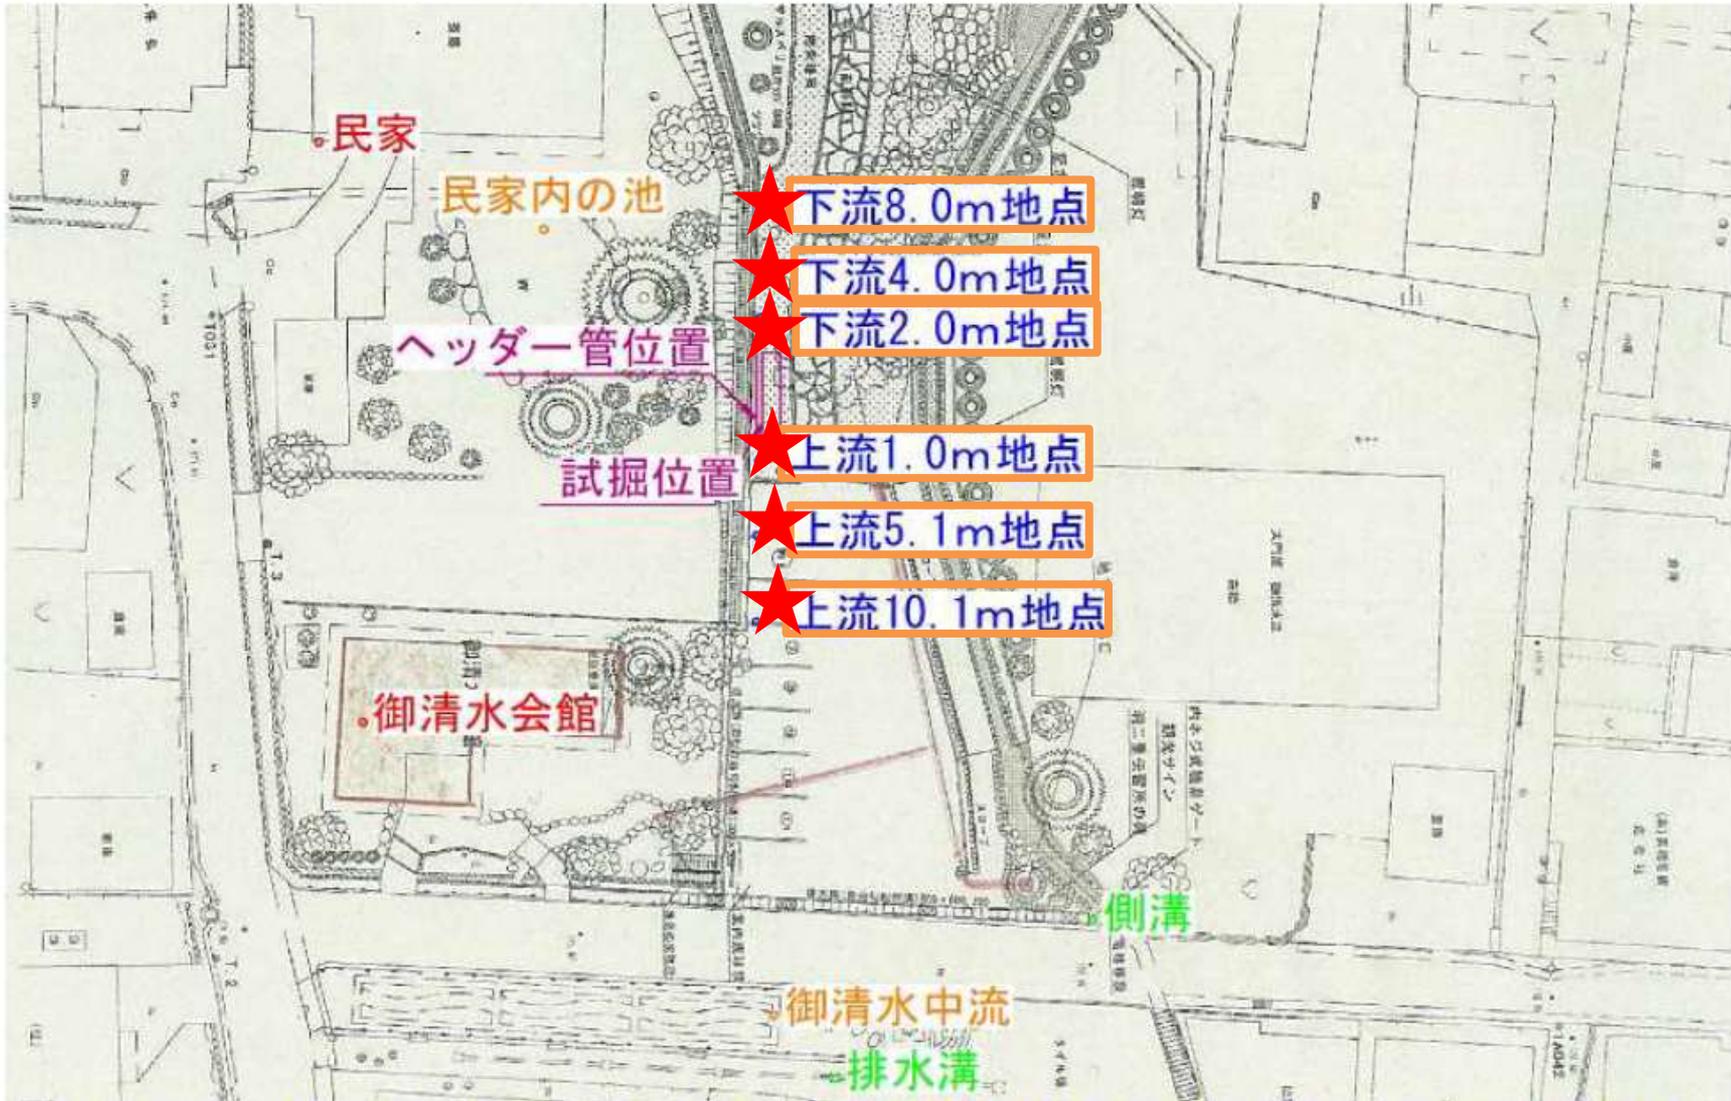
試験施工観測孔の水質試験箇所

試験施工観測孔の水質試験結果(13項目)

基準値内 となった 試験項目 9項目

六価クロム化合物／蒸発残留物／有機物等／pH値／臭気／味／
硝酸性窒素および亜硝酸性窒素／塩素イオン／テトラクロロエチレン

基準値超 となった 試験項目 4項目

一般細菌／大腸菌／色度／濁度

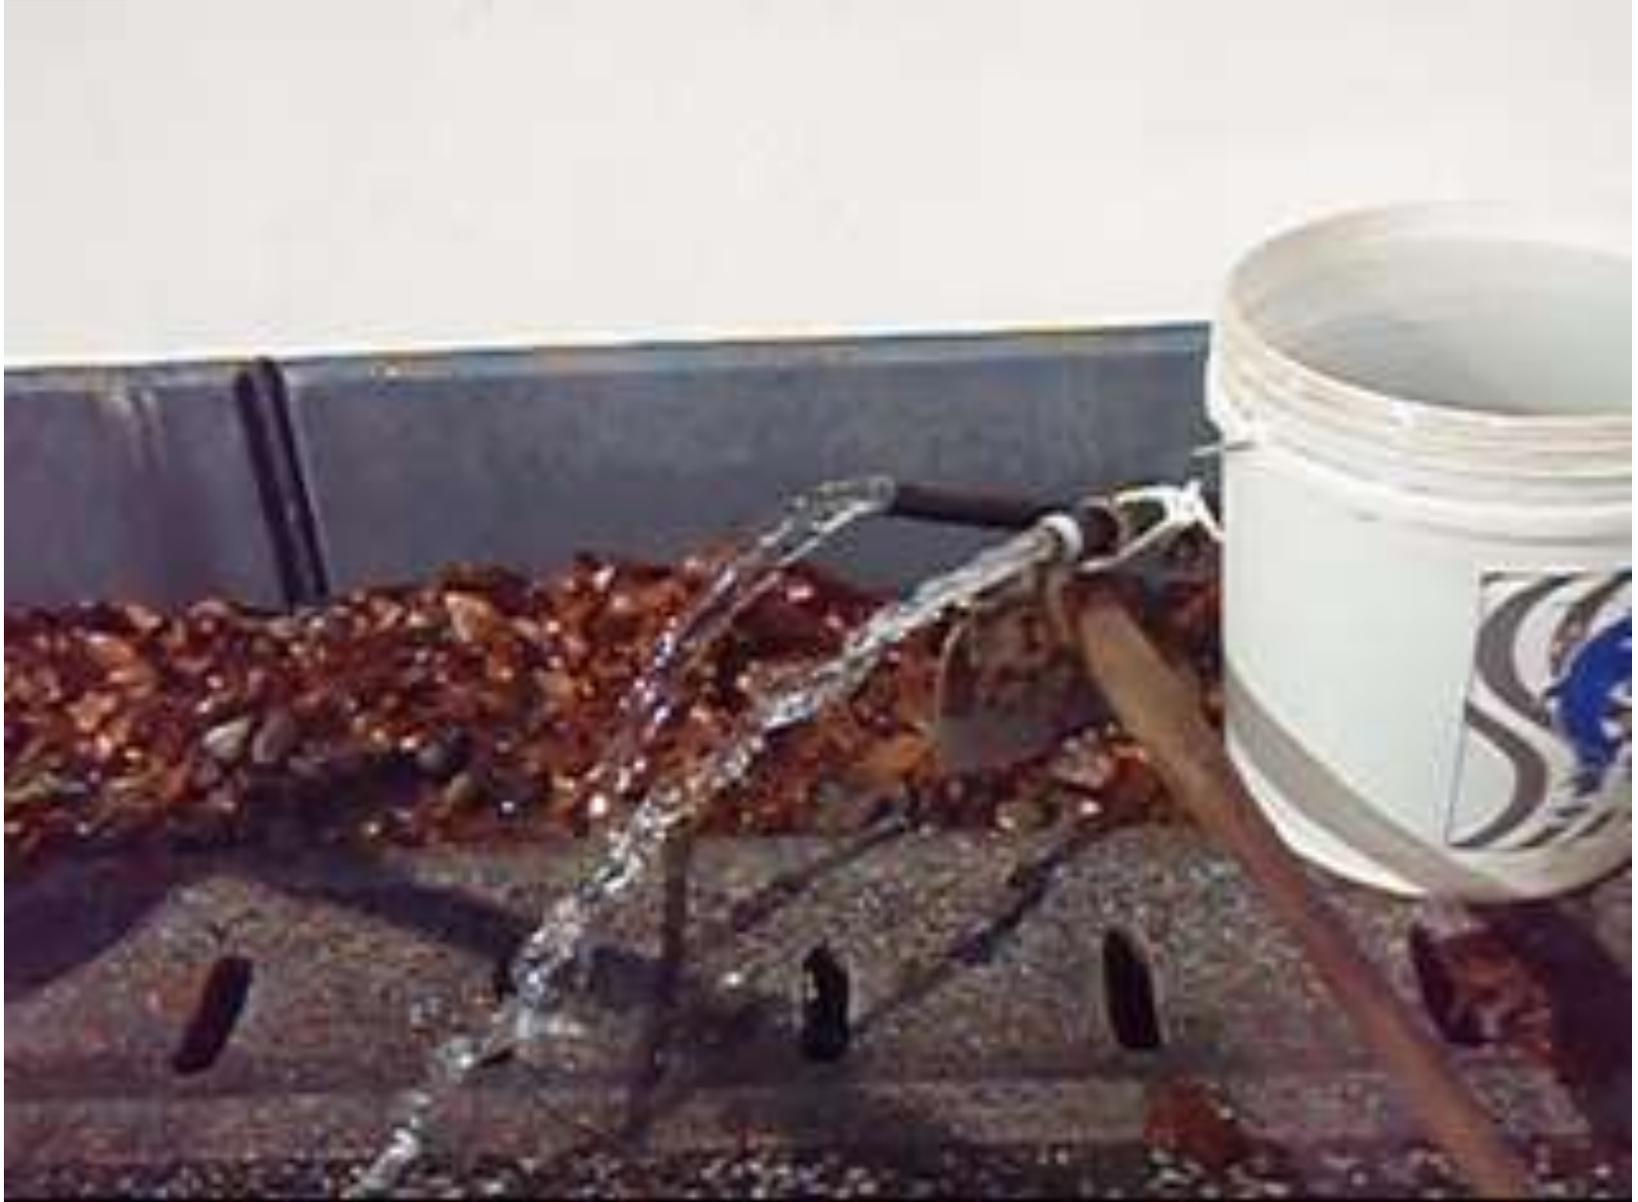
基準値超 となった 要因

- ・観測孔が3.5mと浅いこと
（※今回使用した機械の最大打設深が3.5m）
- ・一般細菌は試掘調査個所下流側で多く検出されましたが、下流側の土質が粘性土であり、その位置の水を採水するため細かい土砂が混ざりやすい
- ・試掘箇所が屋外であり、周辺土地状況も土砂であるため、土壌に含まれる細菌が影響する
