小中学校 施設改修事業について

教育委員会事務局 教育総務課

開成中学校 改修概要図 (素案)

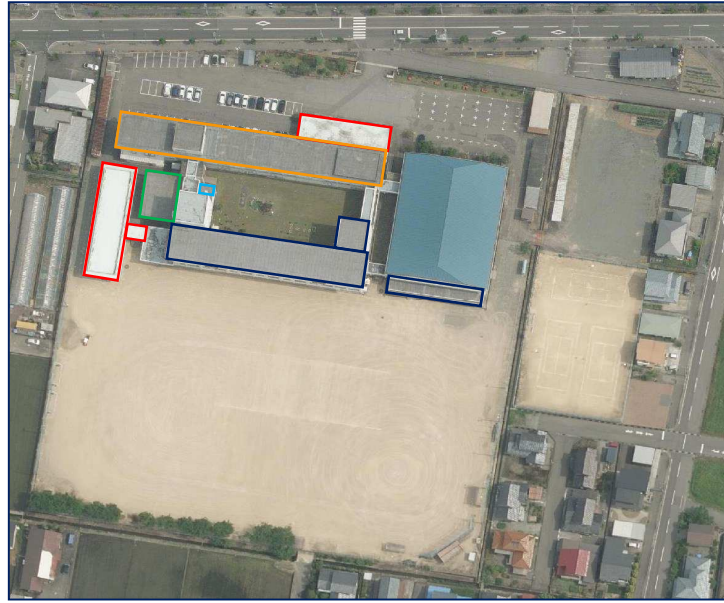
改修前

H22シート防水(SM-2)→既存のまま
 H23シート防水(SM-2)→既存のまま
 H24シート防水(SM-2)→既存のまま
 H25シート防水(SM-2)→既存のまま
 H27シート防水(SM-2)→既存のまま

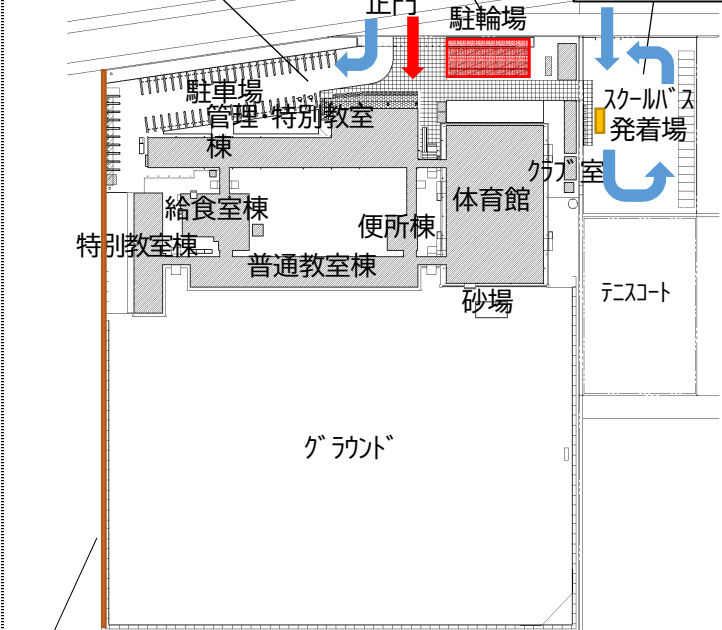
改修後

校門・アプローチ
 車両と生徒の動線を分け安全性を確保

駐輪場
 統合後の生徒数に対応した駐輪場を1か所にまとめて設置

スクールバス発着場
 生徒や一般車両と交差しない位置に設置

西側擁壁 (追加工事)
 昭和50年頃の敷地造成の際に設置した擁壁が傾斜している。ワイヤーで引っ張る応急処置をしても傾斜が進行しているため、西側全体約160mを改修する。

← 生徒
 ← 車両

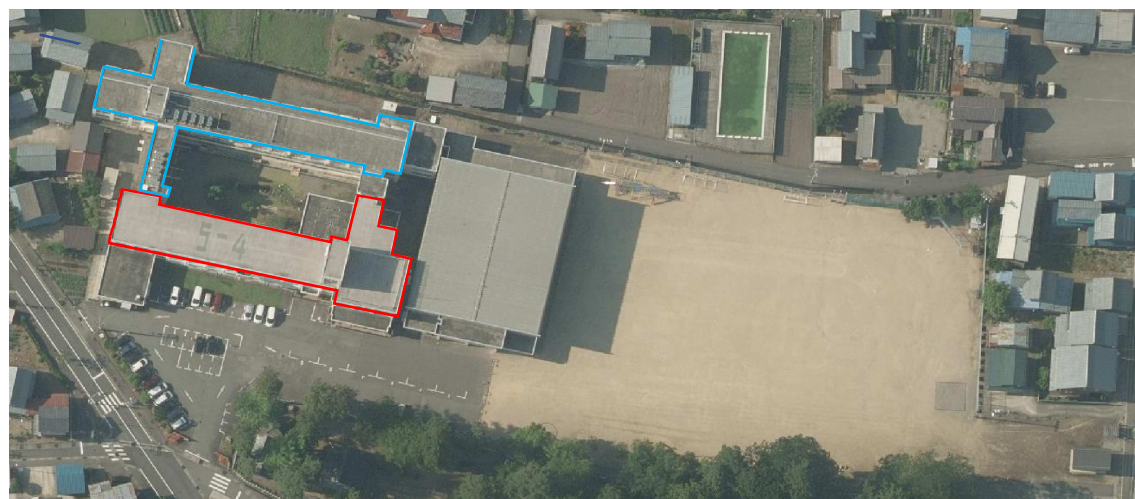
改修前

H21新築→既存のまま
 H29シート防水(SM-2)→既存のまま

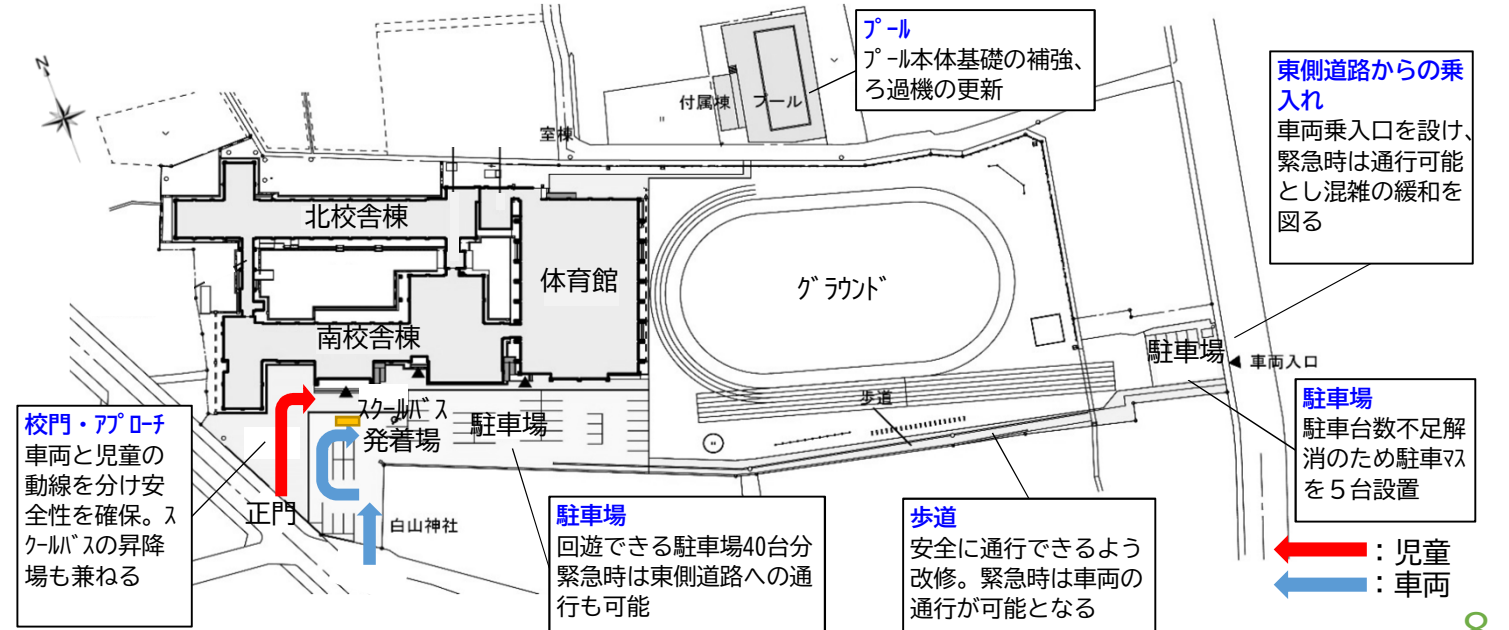
改修後

校門・アプローチ
 車両と児童の動線を分け安全性を確保。スクールバスの昇降場も兼ねる

駐輪場
 回遊できる駐輪場40台分
 緊急時は東側道路への通行も可能
