大野市民俗資料館保存活用計画 概要

文化財の概要

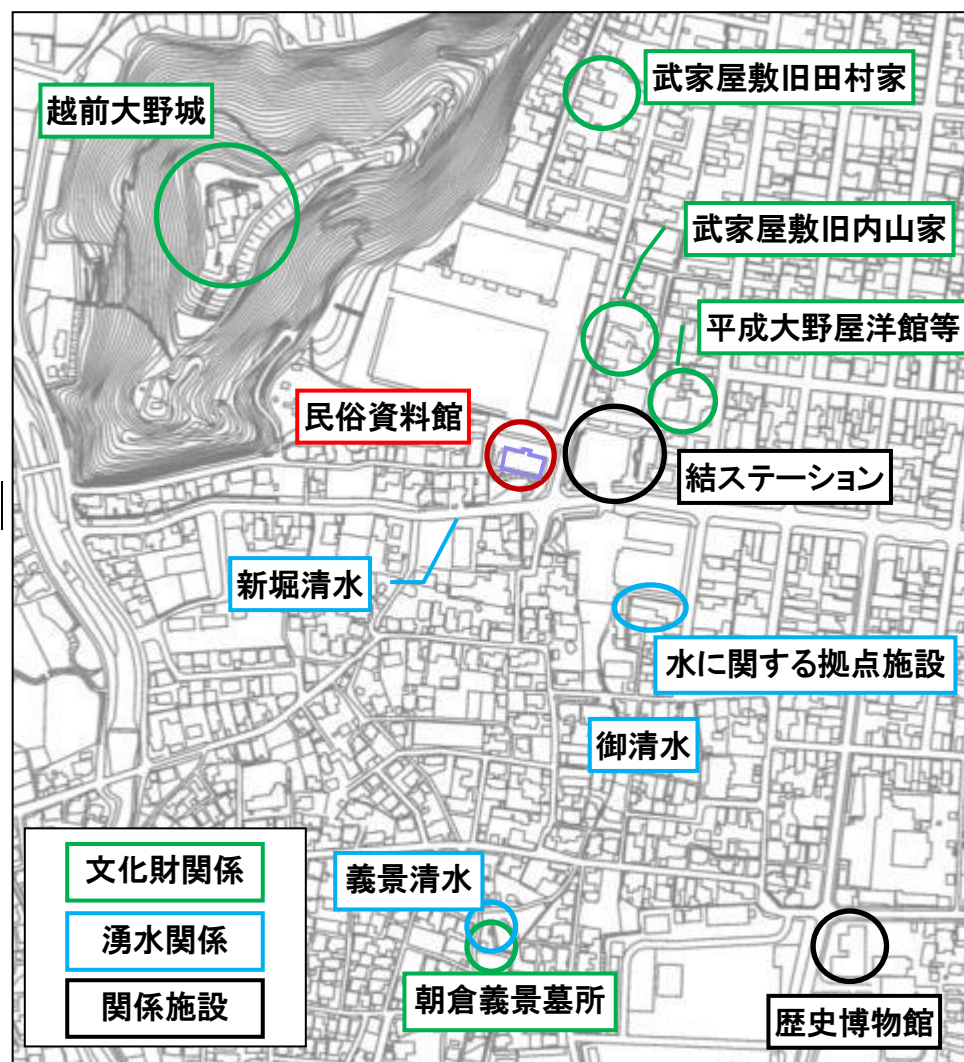
民俗資料館と関連施設等の配置
