2021年度 活動報告書

景観から読み取る
越前大野の水と神社
そして暮らし

関西大学環境都市工学部建築学科
住環境デザイン研究室
岡絵理子・宮地茉莉

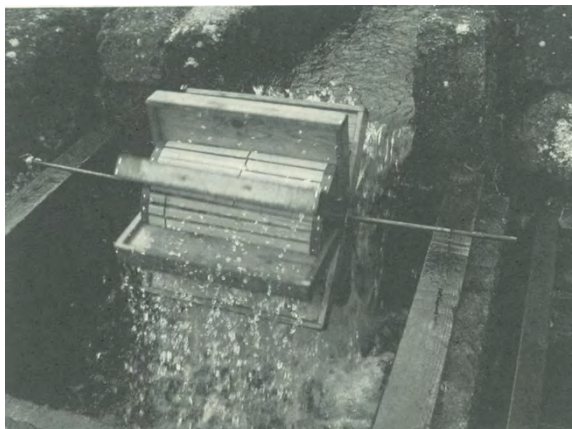
写真1 芋洗水車
(大野市史・民族編 p.44)

ころ煮に使うサトイモは、皮をむかずに樋の中でごろごろとこすり合わせて洗ったり、川や用水路に取り付けた羽根のついた芋洗水車で毛をきれいにこそぎ、砂糖と醤油を入れて火にかけ、煮汁がなくなるまで1時間ほど煮る。

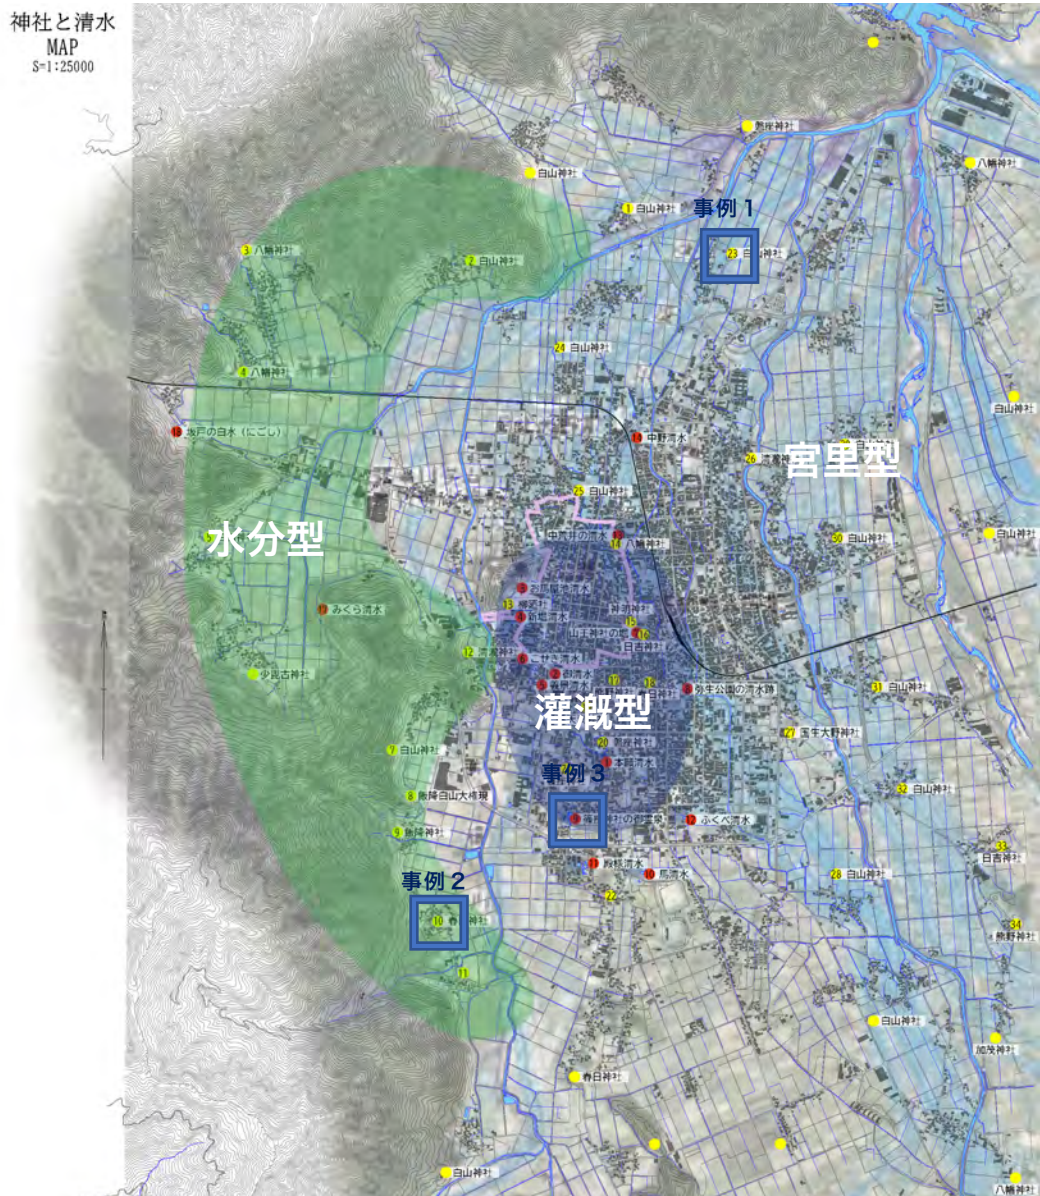
図2 大野市市街地における神社の分類

図2に神社立地による分布を示す。それぞれについて、事例を示す。

- ①盆地の平地、農地の中にある神社、集落に紐づく
- ②山の際、斜面地の高台にある神社
- ③市街地にあり、お清水の近くにある神社

- ①盆地の平地、農地の中にある神社、集落に紐づく・・・里宮型（白山信仰）
 - ②山の際、斜面地の高台にある神社・・・水分型
 - ③市街地にあり、お清水の近くにある神社・・・灌漑型
- と言える。

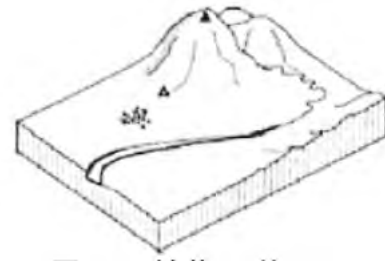
図3 里宮型神社の立地

盆地の平地、農地の中にある神社、集落に紐づく神社である。

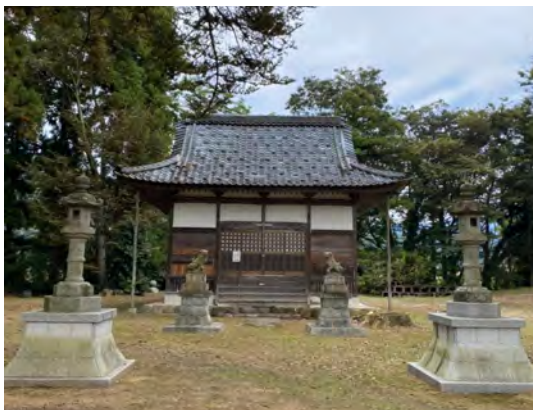
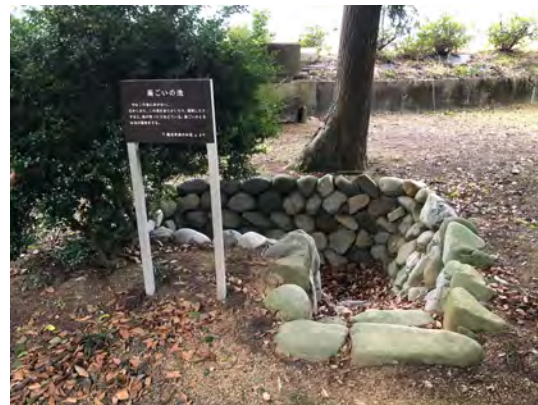
図5 白山神社の拜殿と雨ごい池

村社である。境内に、雨ごいの池がある。

——今はこの池に水がない。昔から、この池をあらかしたり、掃除したりすると、雨が降ったと伝えている。雨乞いの時は池の掃除をする。——

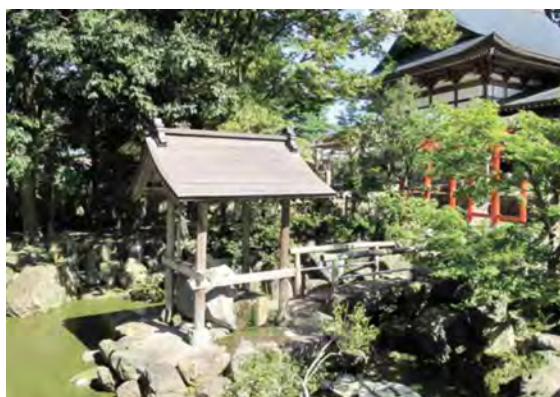
図12 境内の池にある御霊泉

境内に池があり、また御霊泉がある。

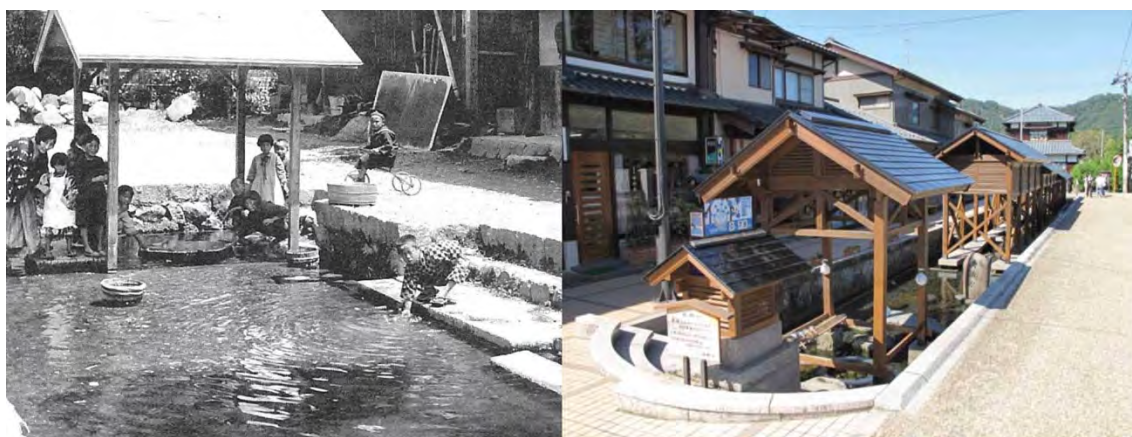
図 15 本願寺清水の今と昔

図 15 は昭和初期の本願寺御清水と現在の御清水である。昭和当時の清水は柵などで仕切られておらず、周辺道路との高低差があまりなく、水面の見える面積が広いため、物理的に人と水の距離が近く感じる。現在の清水は屋根が設けられ、柵やガードレールで仕切られ、看板が立っているおり、観光地としての印象を受ける。

昭和初期の御清水
出典『大野紹介写真帳』

現在の御清水
出典『本願清水イトヨの里開館10周年
記念「越前おおの」の湧水』

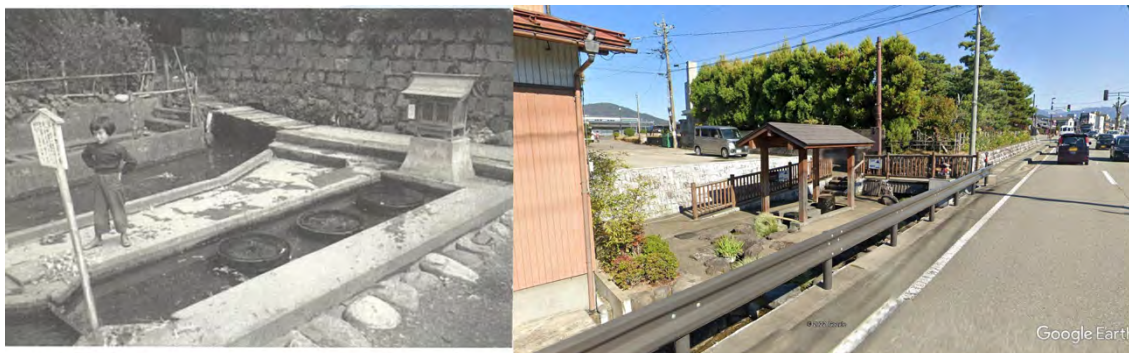
図 16 新堀清水の今と昔

図 16 は新堀清水の昭和 30 年代の時と現在の様子である。道のガードレールで囲われ、閉鎖的に見える。

昭和30年代の新堀清水
『ふるさと大野今昔物語事業収集写真』

現在の様子

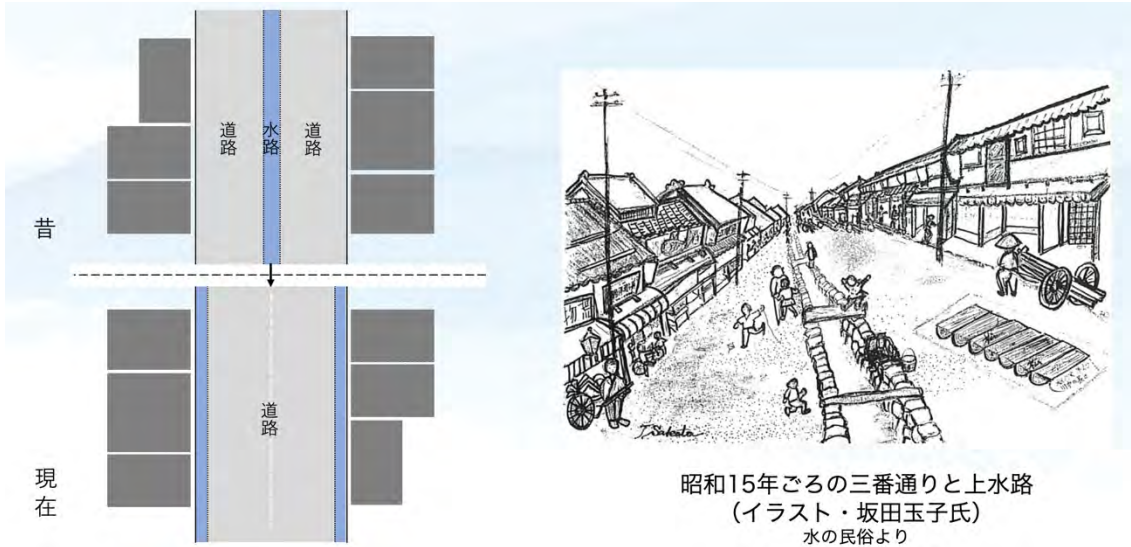
図 21 水路のシステムとその思い出

かつて、道にあった上水路について、今と昔を比較してみよう。車社会が始まると、通りの中心に流れていた上水路を埋めて、今の道路法に合わせて、道路の淵に水が流れるようになった。自動車の登場に代わって無くなったシステムだが、当時の普段通る道沿いに清流が流れているという風景は大野市の人たちの原風景になっていた。

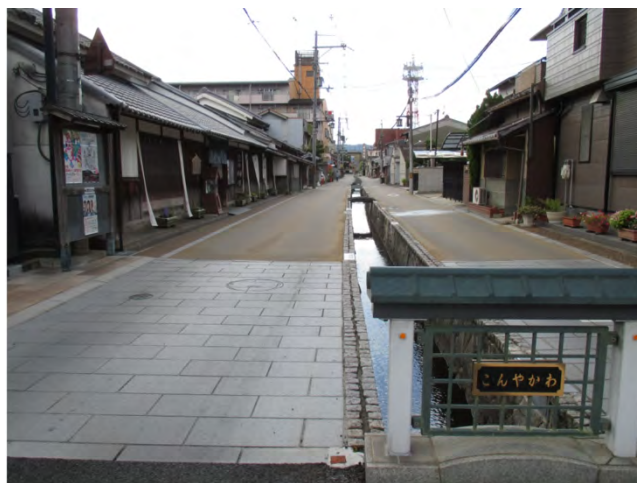
図 25 大和郡山 紺屋町の水路

奈良県の大和郡山市では、染物屋が並んでいた紺屋町に、お城の堀から流れ出た水路が今でも道路の中央を流れている。これが観光資源となり、町に賑わいを作り出している。交通量も少なくなったのだから、このような水路の復活はできないだろうか？ 清水に人々が集まる場が作れないだろうか。
